# P.E.B.A.

Piano per l'Eliminazione delle Barriere Architettoniche  
**Complesso monumentale e Biblioteca dei Girolamini**

## Allegato 2 Criticità puntuali

Interventi PNRR- Misura 1" Patrimonio culturale per la prossima generazione" Intervento 1.2 "Rimozione delle barriere fisiche e cognitive in musei, biblioteche e archivi per consentire un più ampio accesso e partecipazione alla cultura – CUP F67B21000190006 CIG B0FF20DF0A

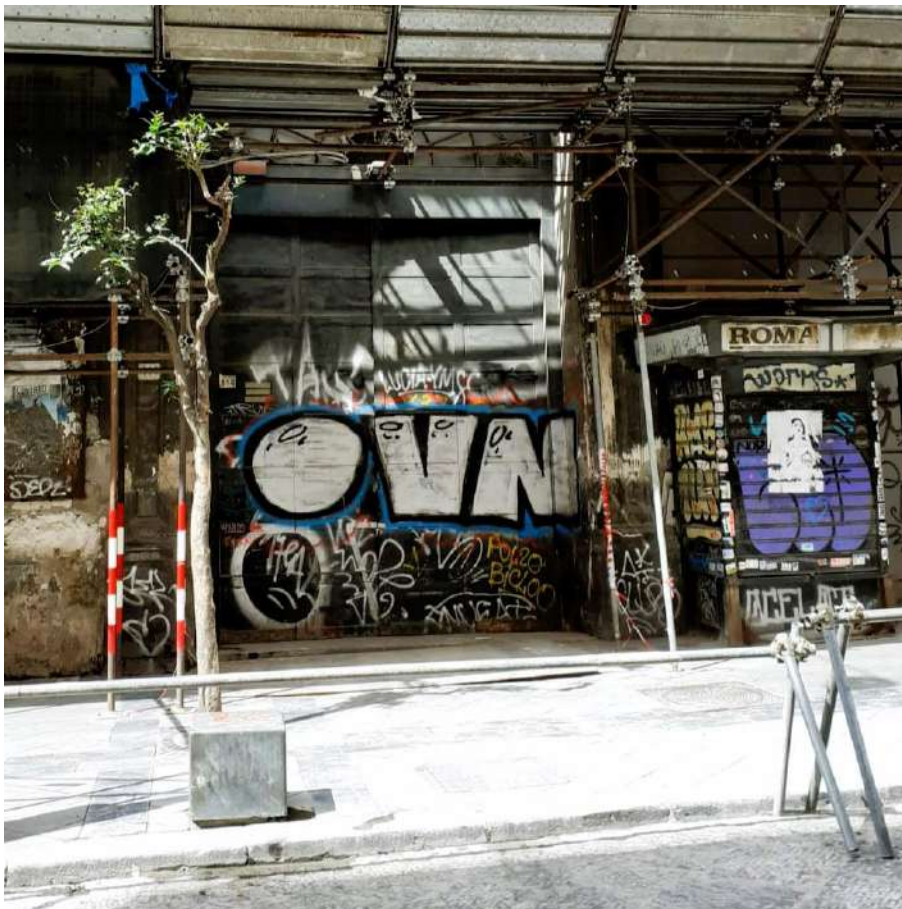
#### A1 – Accesso da via Duomo, 114

Immagine che mostra il portone di accesso, chiuso, con ponteggi ai lati

- Presenza di parte di una soglia.
- Assenza di pensilina.
- Assenza di sistemi di chiamata e/o contatto con il personale.
- Assenza di percorsi tattili.
- Assenza di elementi espliciti per individuazione ingresso e percorso (wayfinding).

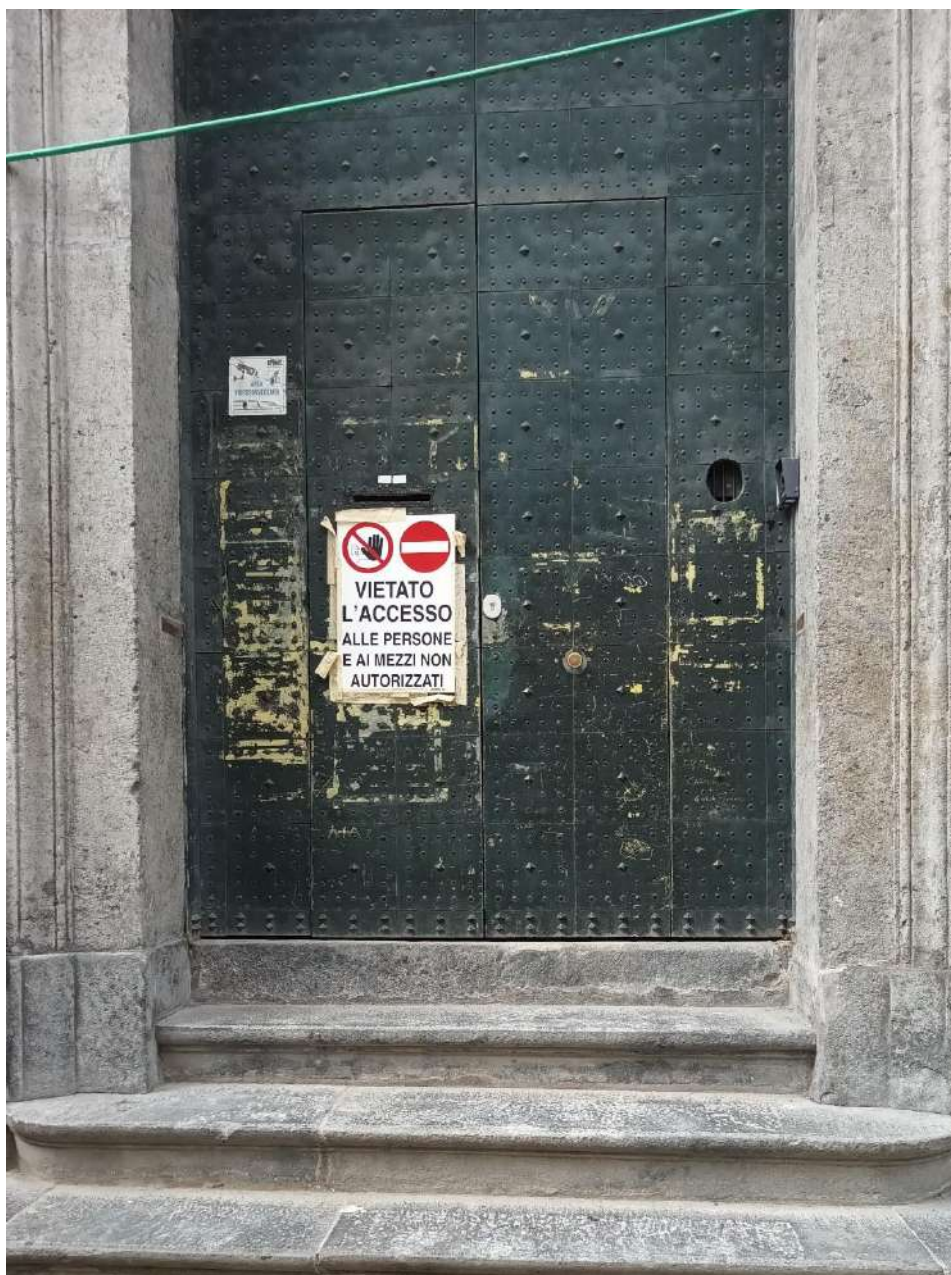
## A2 – Accesso da via Duomo, 142

Immagine che mostra il portone di accesso, con indicazioni relative alla presenza di lavori e su uno stipite il citofono

- Presenza di gradini.
- Assenza di pensilina in prossimità del punto di chiamata e/o contatto con il personale.
- Assenza di video citofono o altri dispositivi di chiamata con caratteristiche di accessibilità.
- Assenza di percorsi tattili.
- Assenza di elementi espliciti per individuazione ingresso e percorso (wayfinding).

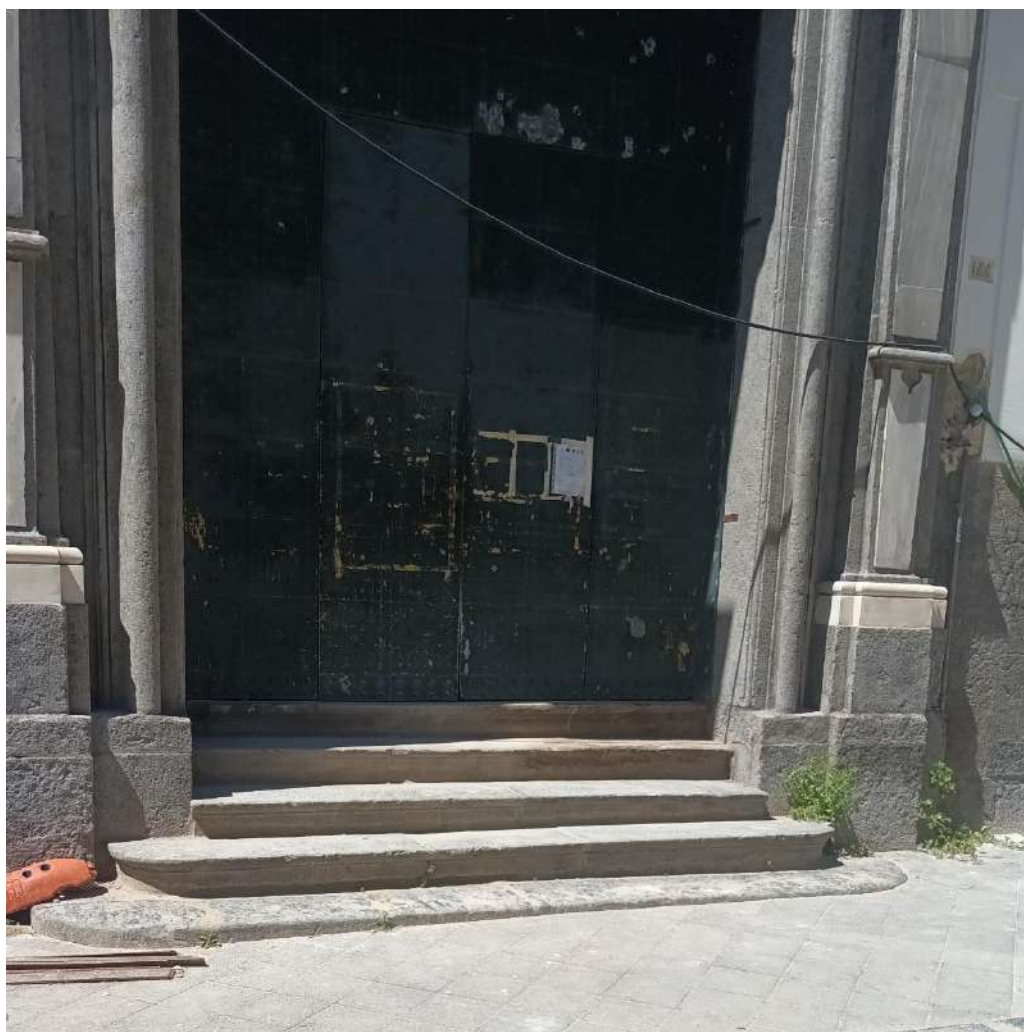
### A3 – Accesso da via Duomo, 144

Immagine che mostra il portone, chiuso, preceduto da una rampa di gradini

- Presenza di gradini.
- Assenza di pensilina.
- Assenza di sistemi di chiamata e/o contatto con il personale.
- Assenza di percorsi tattili.
- Assenza di elementi espliciti per individuazione ingresso (wayfinding).

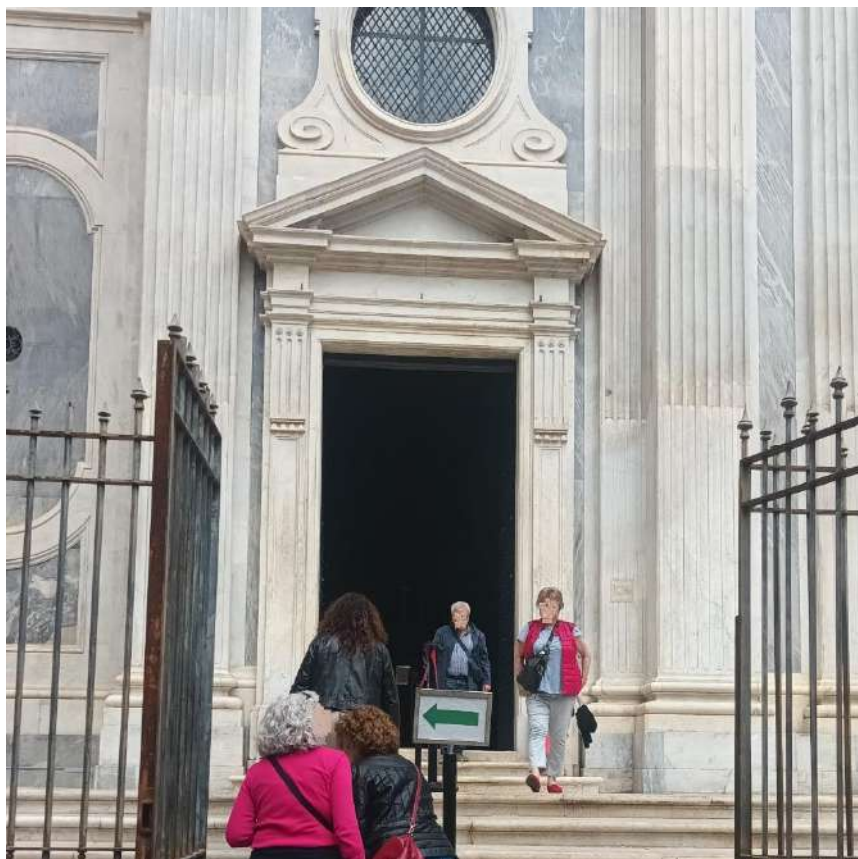
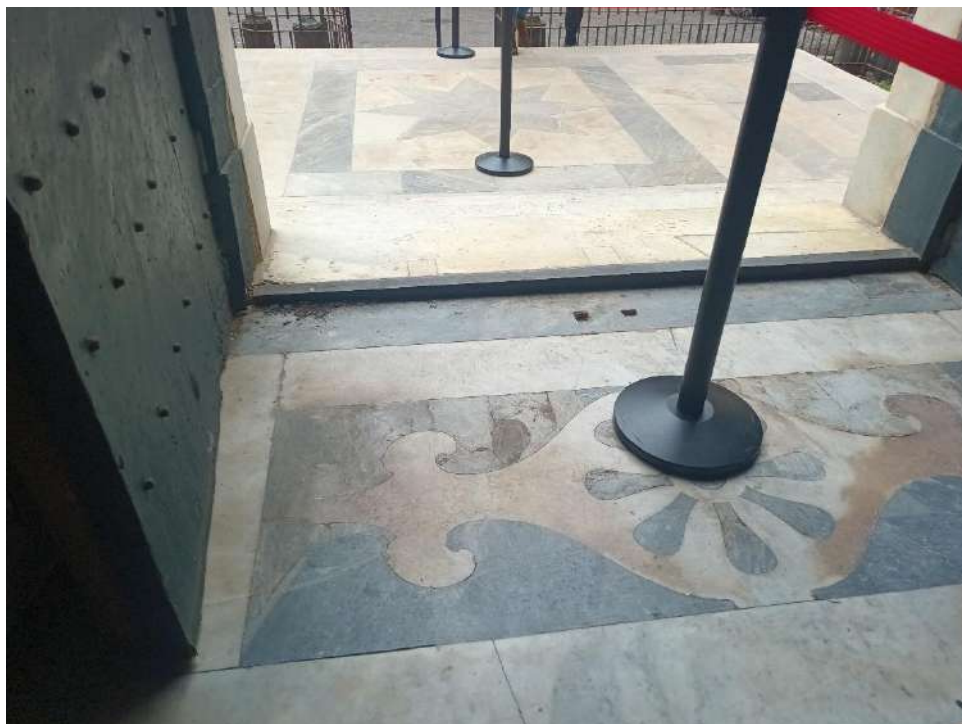
#### A4 – Accesso alla Chiesa di San Filippo Neri

Immagine che mostra l'accesso alla Chiesa visto dalla piazza antistante alla stessa, con visibile il cancello della recinzione utilizzato per l'accesso e, sul fondo, dopo i gradini e indicata da segnaletica, la porta utilizzata per l'accesso alla Chiesa

Immagine che mostra la porta di accesso alla Chiesa, vista dall'interno, con visibili i pali con cordone tens che servono a dividere il flusso in entrata e uscita, e la soglia interna alla porta

- Presenza di gradini esterni.
- Presenza di soglia interna.
- Assenza di pensilina.
- Assenza di sistemi di chiamata e/o contatto con il personale.
- Assenza di percorsi tattili.
- Assenza di elementi espliciti per individuazione ingresso e percorso (wayfinding).

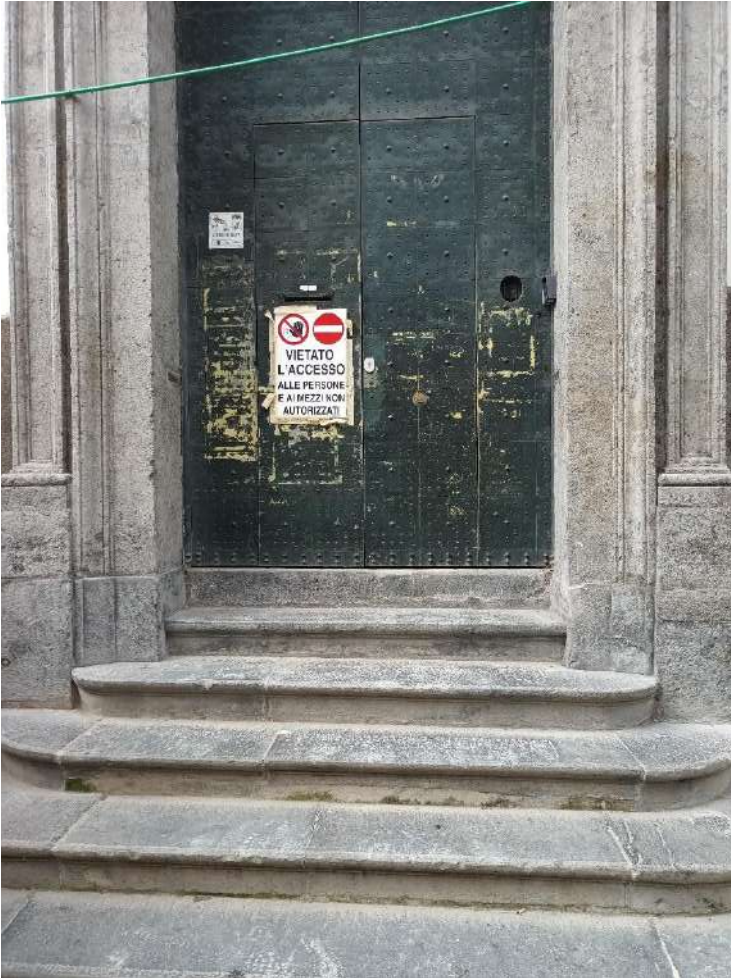
### C1 – Gradini che precedono la porta di accesso di via Duomo, 142

Immagine che mostra i gradini e la porta di accesso al civico 142 di via Duomo

- Assenza di elementi a contrasto cromatico e antisdrucchiolevoli su pedata.
- Assenza di elementi a contrasto cromatico e accorgimenti per percezione tattilo plantare a 30 cm dall'inizio e dalla fine della rampa di gradini.
- Assenza di corrimano.

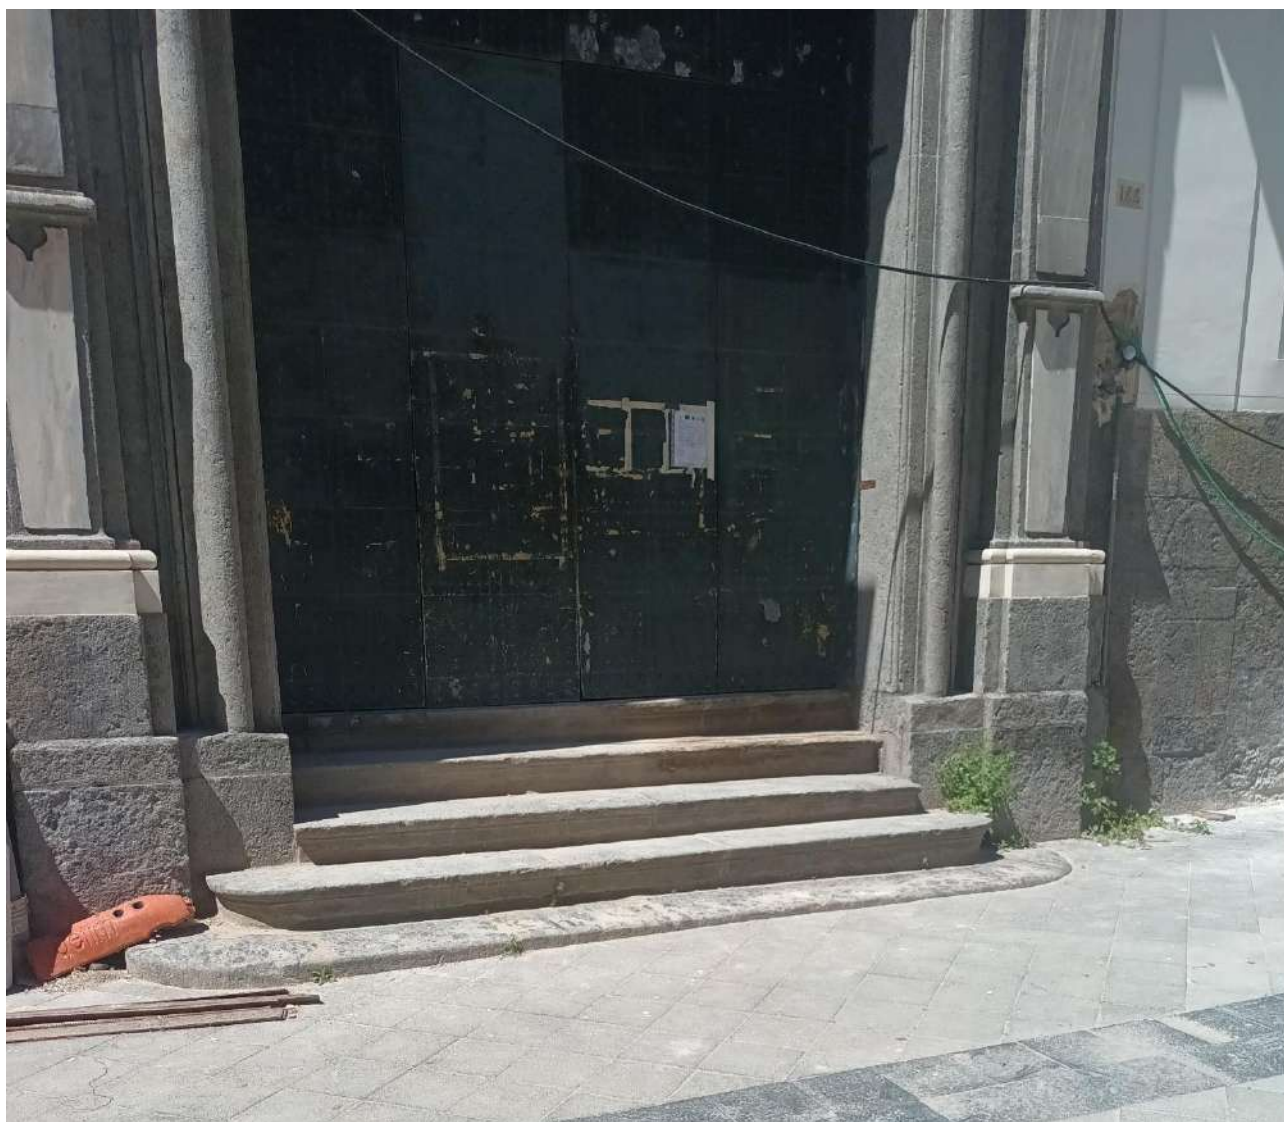
## C2 – Gradini che precedono la porta di accesso di via Duomo, 144

Immagine che mostra la rampa di gradini e la porta

- Assenza di elementi a contrasto cromatico e antisdrucchievoli su pedata.
- Assenza di elementi a contrasto cromatico e accorgimenti per percezione tattile plantare a 30 cm dall'inizio e dalla fine della rampa di gradini.
- Assenza di corrimano.

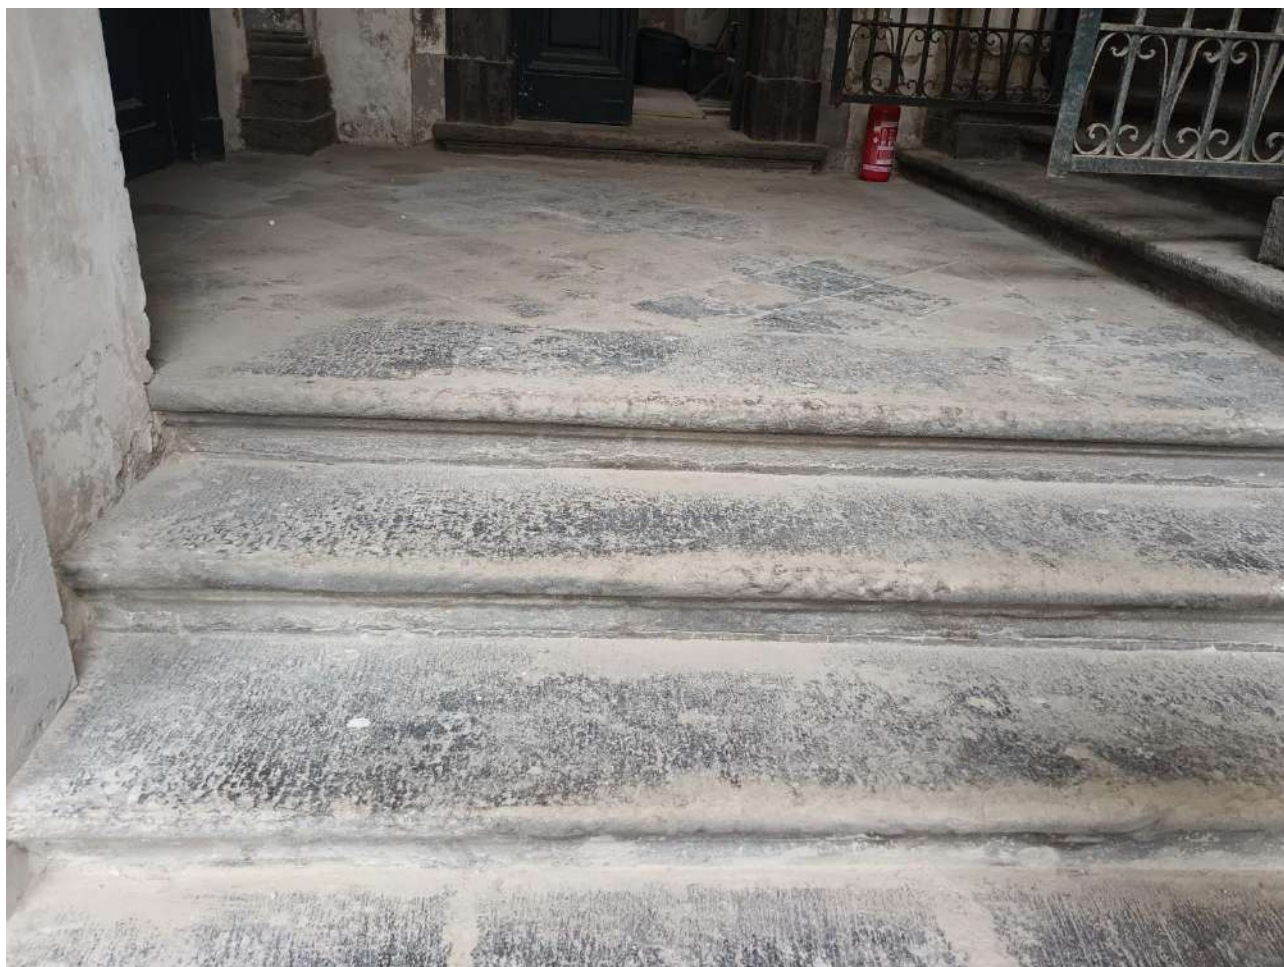
### C3 – Gradini sul varco del Chiostro piccolo da cui si accede a vano scala e area dei servizi igienici

Immagine che mostra i gradini e, dietro, in fondo un gradino e a destra la prima rampa della scala che conduce al livello superiore

- Assenza di elementi a contrasto cromatico e antisdrucchiolevoli su pedata.
- Assenza di elementi a contrasto cromatico e accorgimenti per percezione tattilo plantare a 30 cm dall'inizio e dalla fine della rampa di gradini.
- Assenza di corrimano.

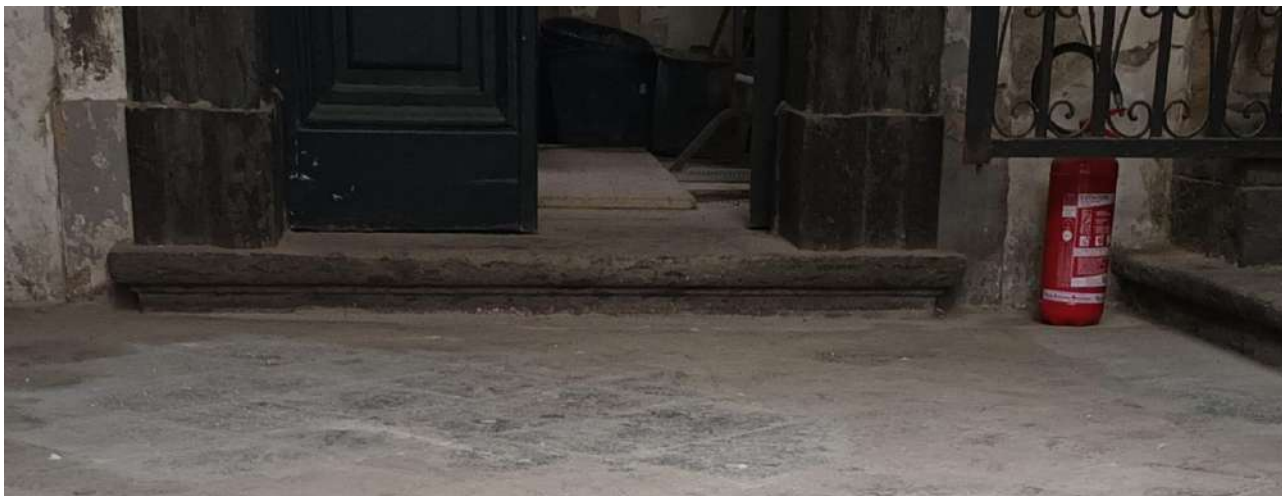
C4 – Gradino sul varco che dal vano della scala che collega i due Chiostri arriva nei pressi dell'area dei servizi igienici

Immagine che mostra il gradino e, a destra, parte del primo gradino dello scalone che conduce al livello superiore

- Assenza di elementi a contrasto cromatico e antisdrucciolevoli su pedata.
- Assenza di elementi a contrasto cromatico e accorgimenti per percezione tattile plantare a 30 cm dall'inizio e dalla fine della rampa di gradini.
- Assenza di corrimano.

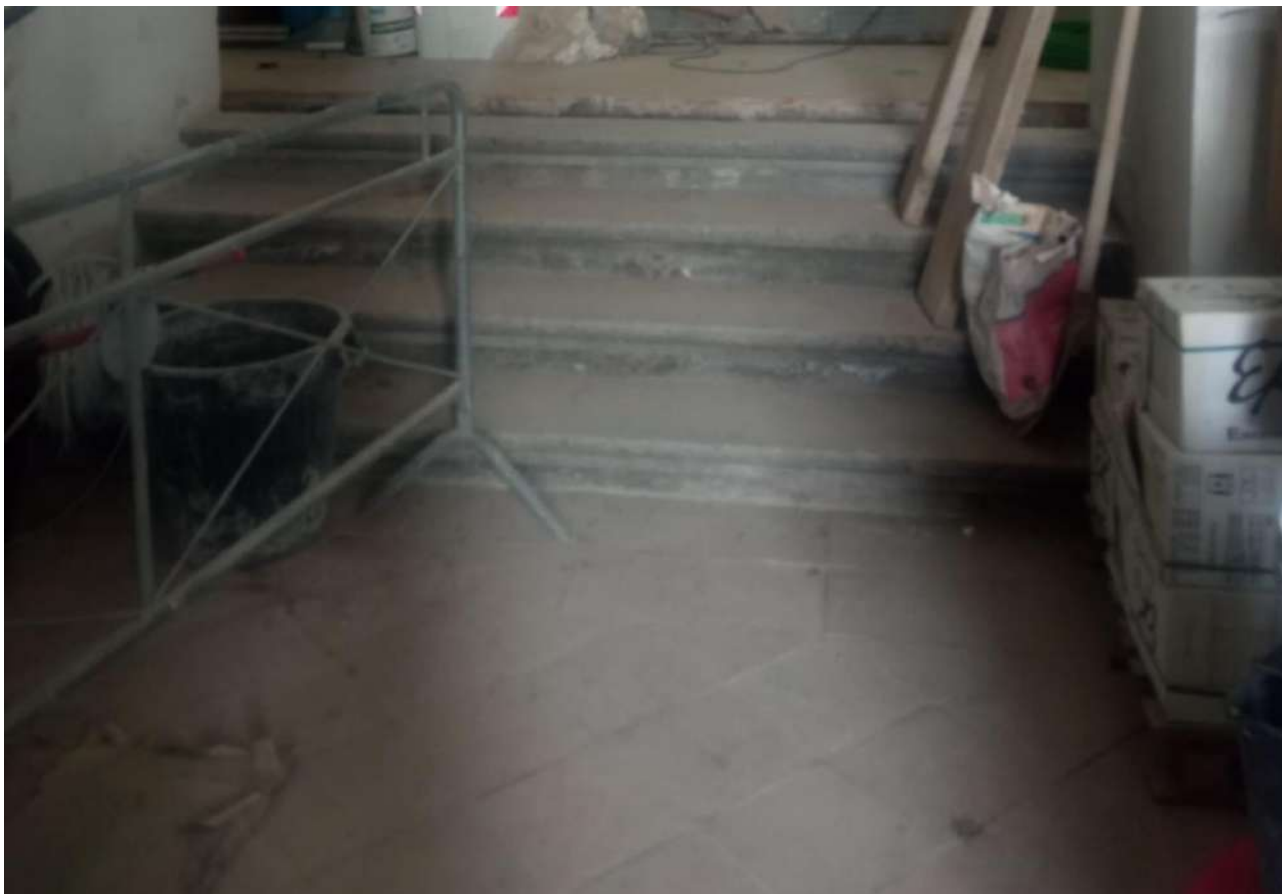
#### C4.1 – Gradini tra il livello del Chiostro piccolo e il livello dell'area dei servizi igienici

Immagine che mostra i gradini visti dando le spalle al Chiostro

- Assenza di elementi a contrasto cromatico e antisdruciolevoli su pedata.
- Assenza di elementi a contrasto cromatico e accorgimenti per percezione tattilo plantare a 30 cm dall'inizio e dalla fine della rampa di gradini.
- Assenza di corrimano.

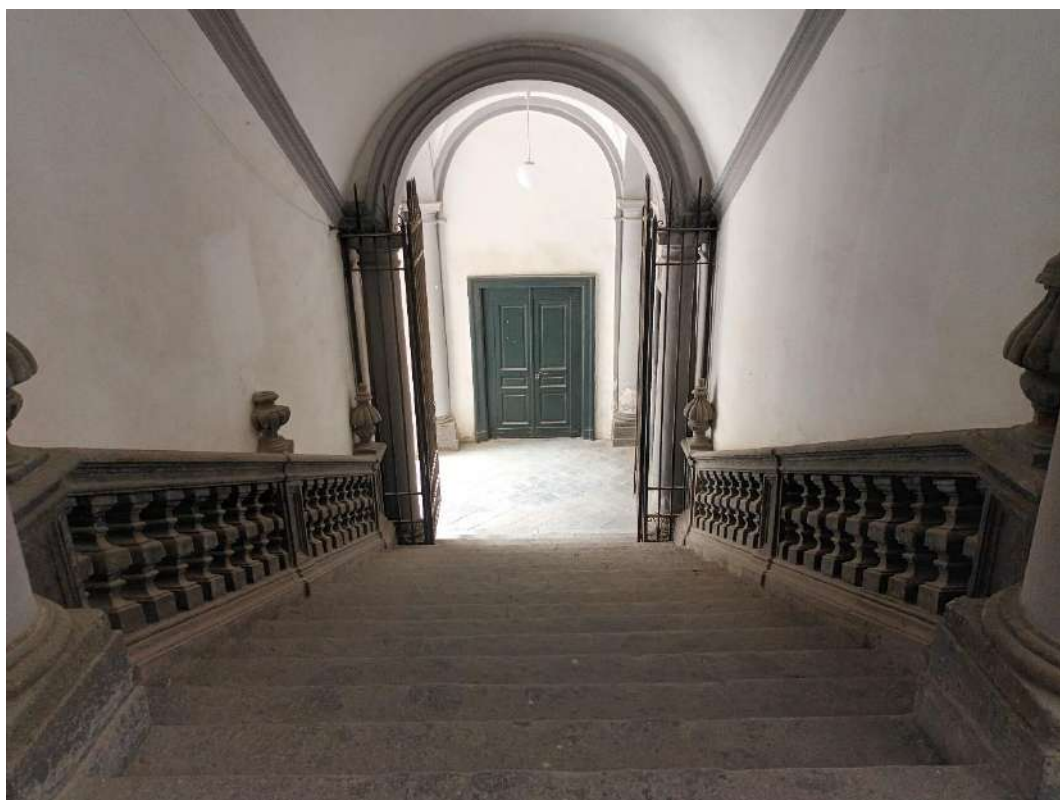
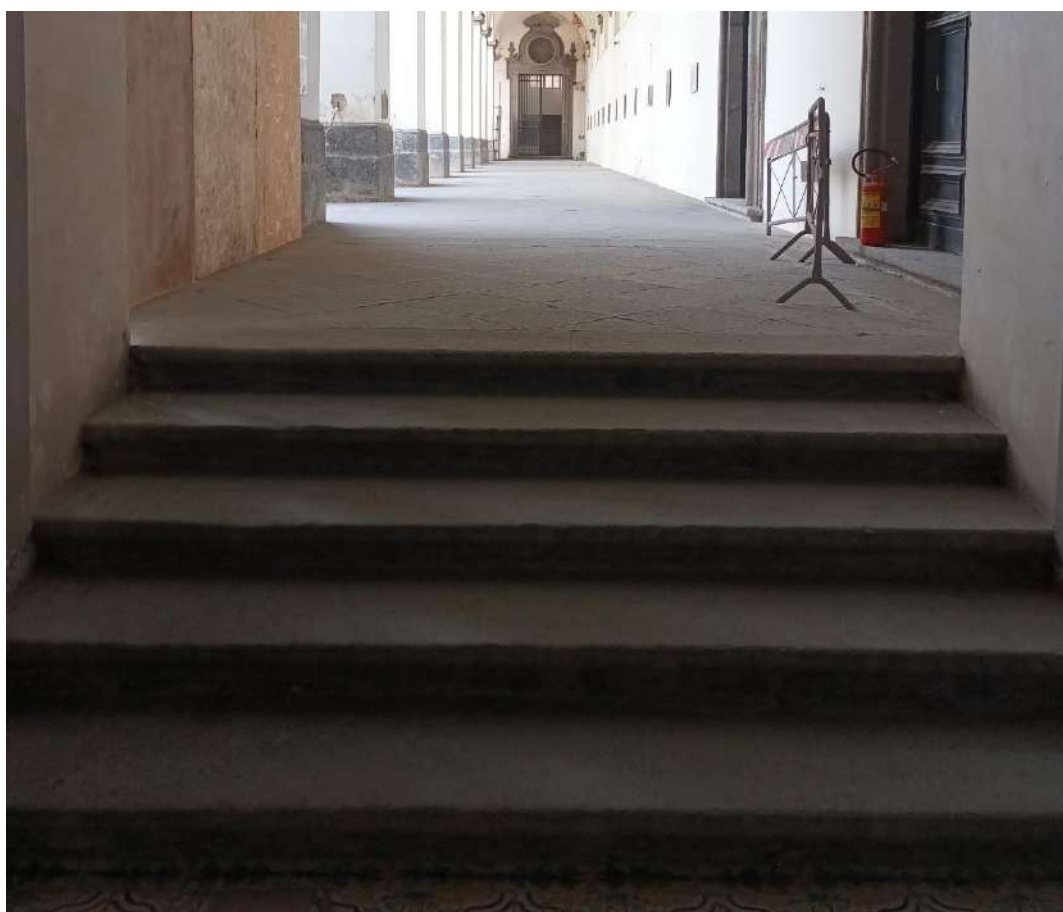
## C5 – Scala che collega i Chiostri

Immagine che mostra la prima delle due rampe che compongono la scala, vista a scendere

Immagine che mostra la seconda rampa che compone la scala, vista a salire, con parte del Portico del Chiostro degli aranci visibile sullo sfondo

- Assenza di elementi a contrasto cromatico e antisdrucciolevoli su pedata.
- Assenza di elementi a contrasto cromatico e accorgimenti per percezione tattile plantare a 30 cm dall'inizio e dalla fine della rampa di gradini.
- Assenza di corrimano.

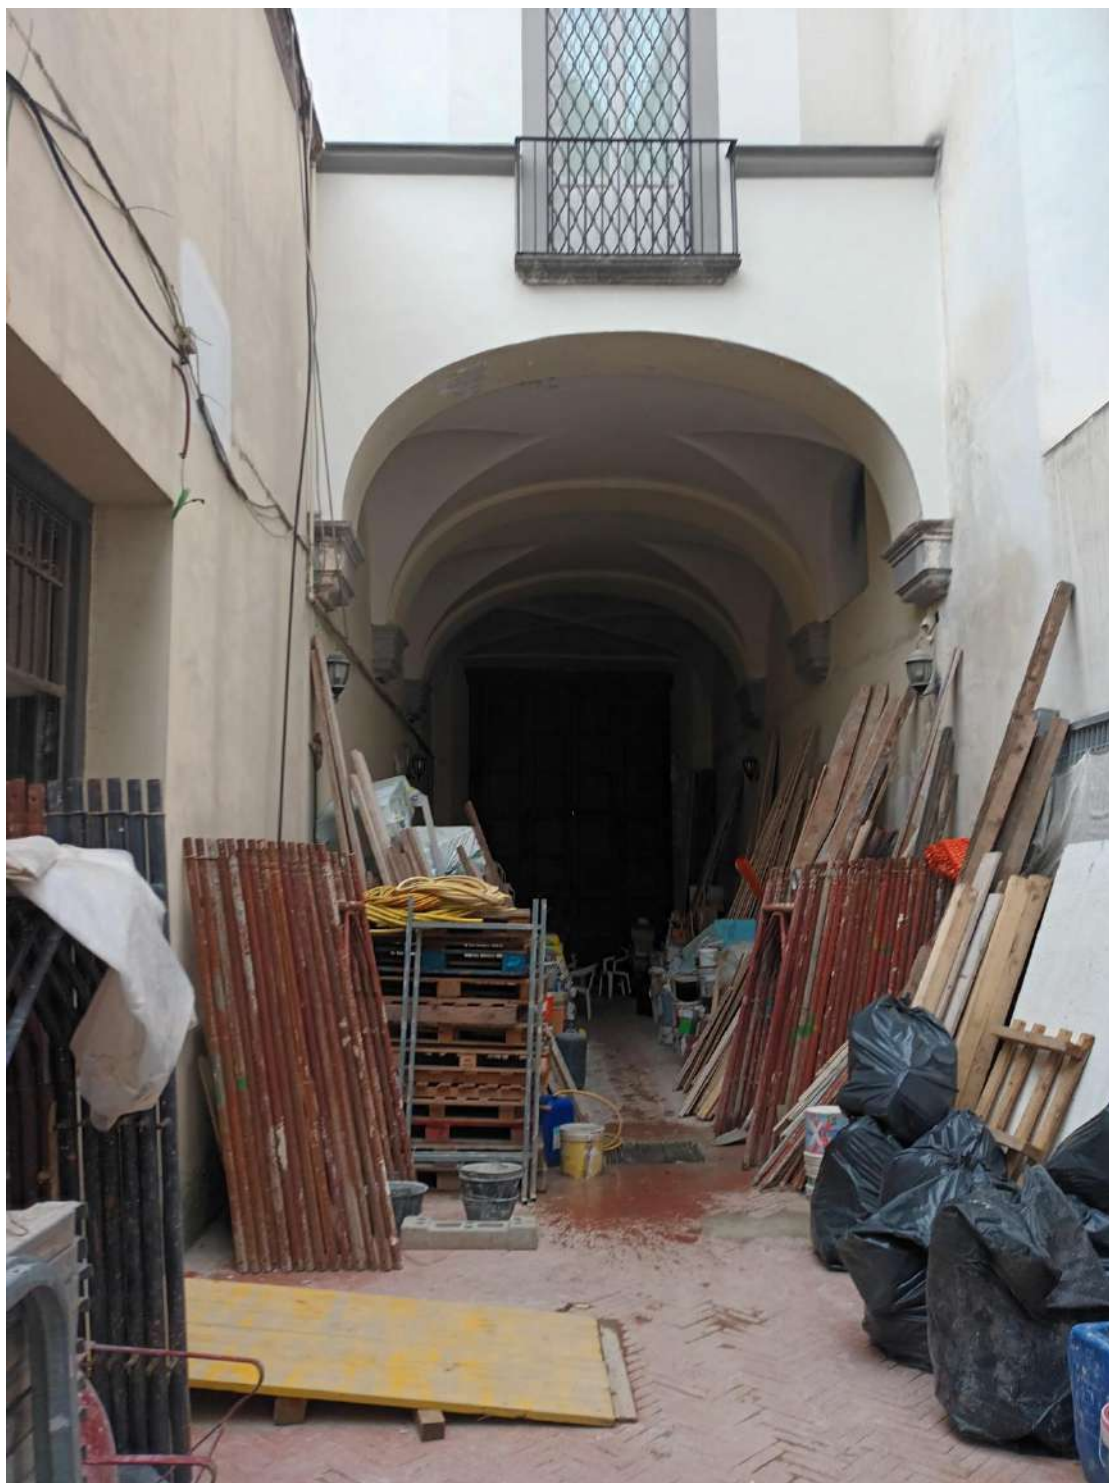
C6 – Cambio di quota tra Chiostro piccolo e ambulacro di accesso dalla porta di via Duomo, 144

Immagine che mostra l'area, in fase di cantiere, con un asse in legno per superare il dislivello

All'epoca della rilevazione, l'area era oggetto di interventi e pertanto non era possibile rilevare le caratteristiche del gradino un tempo presente.  
Si rinvia a scheda d'abaco per le possibili soluzioni.

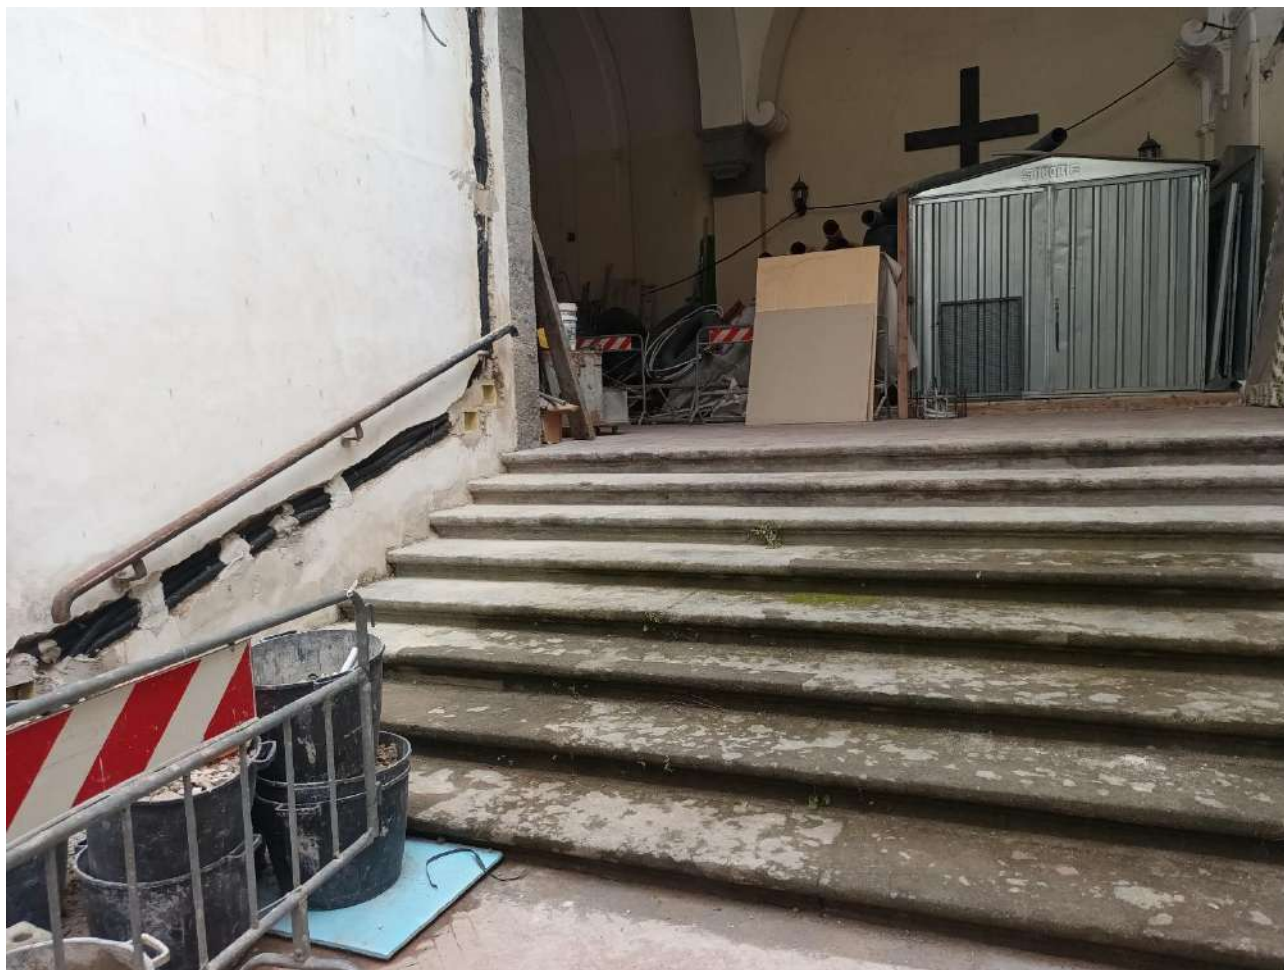
## C7 – Rampa di gradini nell'area dell'ambulacro di accesso da via Duomo, 144

Immagine che mostra la rampa di gradini con visibile il corrimano

- Assenza di elementi a contrasto cromatico e antisdrucchioli su pedata.
- Assenza di elementi a contrasto cromatico e accorgimenti per percezione tattile plantare a 30 cm dall'inizio e dalla fine della rampa di gradini.
- Corrimani che non proseguono di 30 cm dopo il termine del primo e ultimo gradino.
- Assenza di un secondo corrimano a 75 cm da terra.

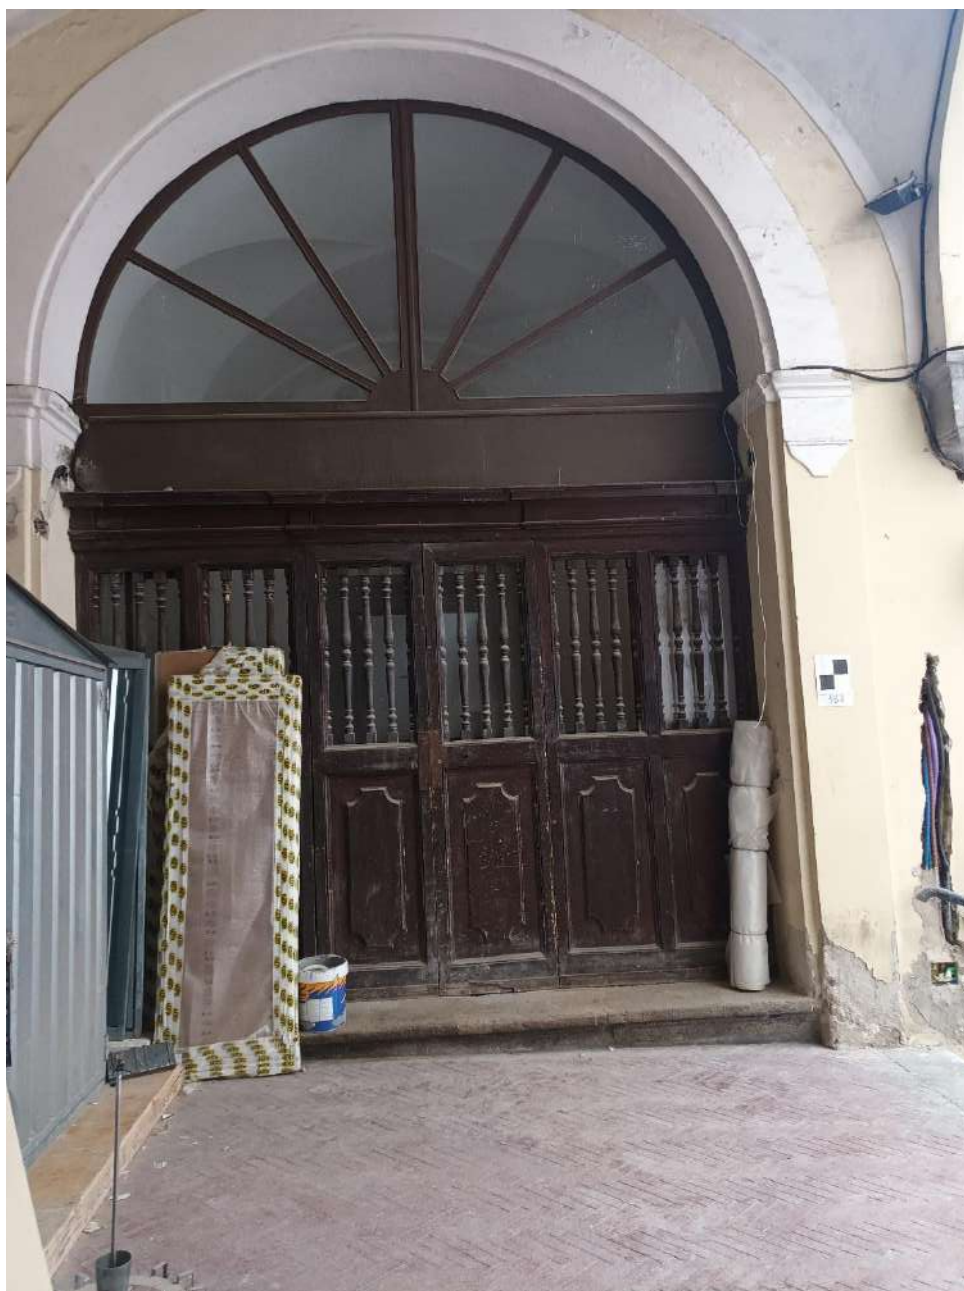
## C8 – Gradino nell'area tra Chiesa e Chiostro piccolo

Immagine che mostra il gradino sull'accesso dell'Oratorio di San Giuseppe e, sulla destra, parzialmente visibile il corrimano della rampa di gradini che scende verso l'accesso di via Duomo, 144

- Assenza di elementi a contrasto cromatico e antisdruciolevoli su pedata.
- Assenza di elementi a contrasto cromatico e accorgimenti per percezione tattile plantare a 30 cm dall'inizio e dalla fine della rampa di gradini.
- Assenza di corrimano.

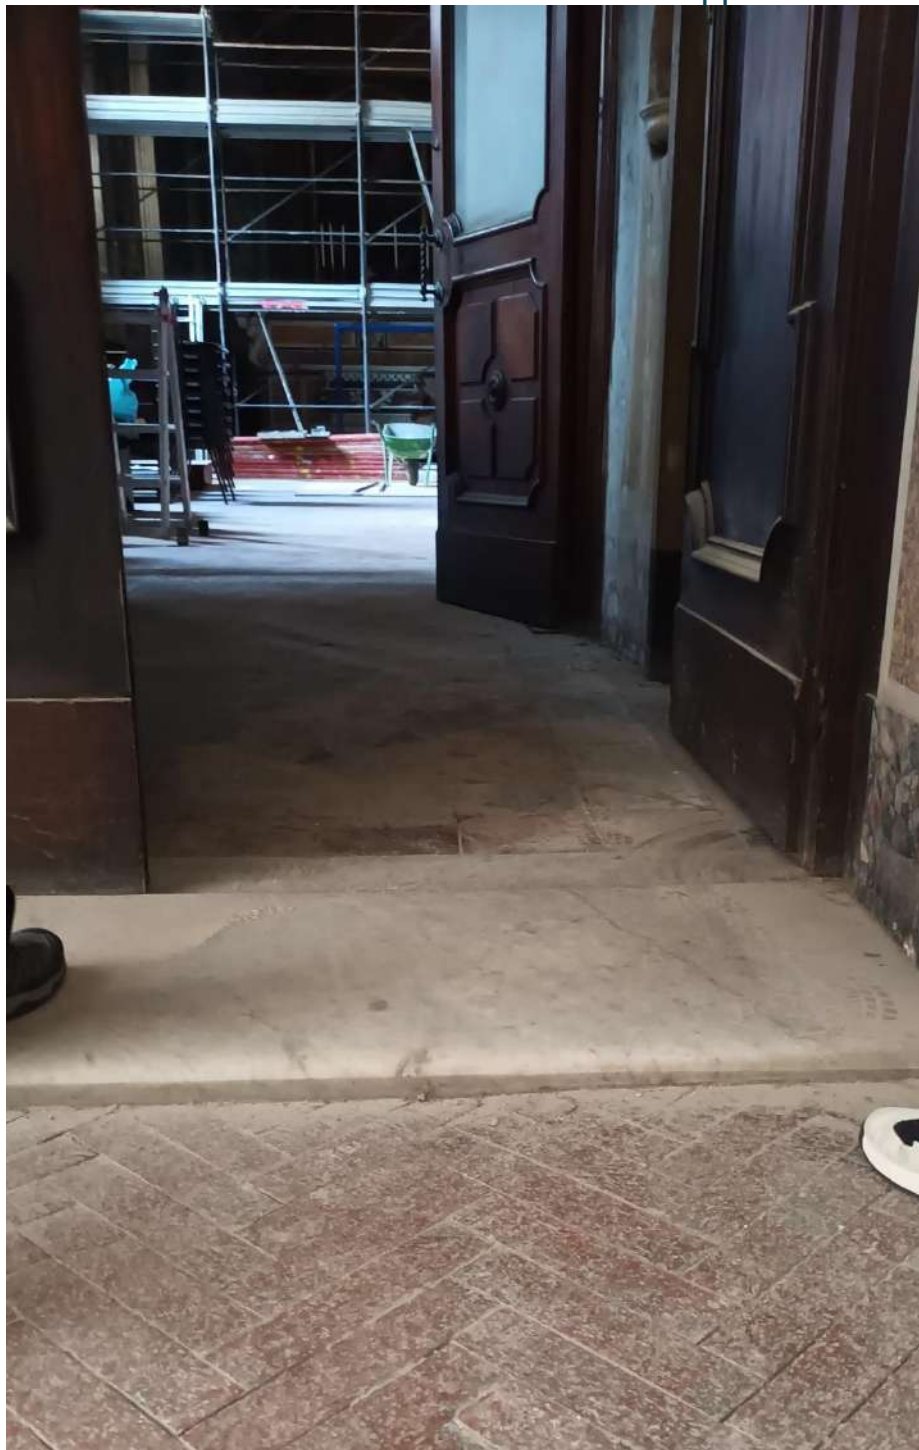
## C9 – Gradino sul varco di accesso alla Cappella dell'Assunta

Immagine che mostra il gradino

- Assenza di elementi a contrasto cromatico e antisdruccevoli su pedata.
- Assenza di elementi a contrasto cromatico e accorgimenti per percezione tattile plantare a 30 cm dall'inizio e dalla fine della rampa di gradini.

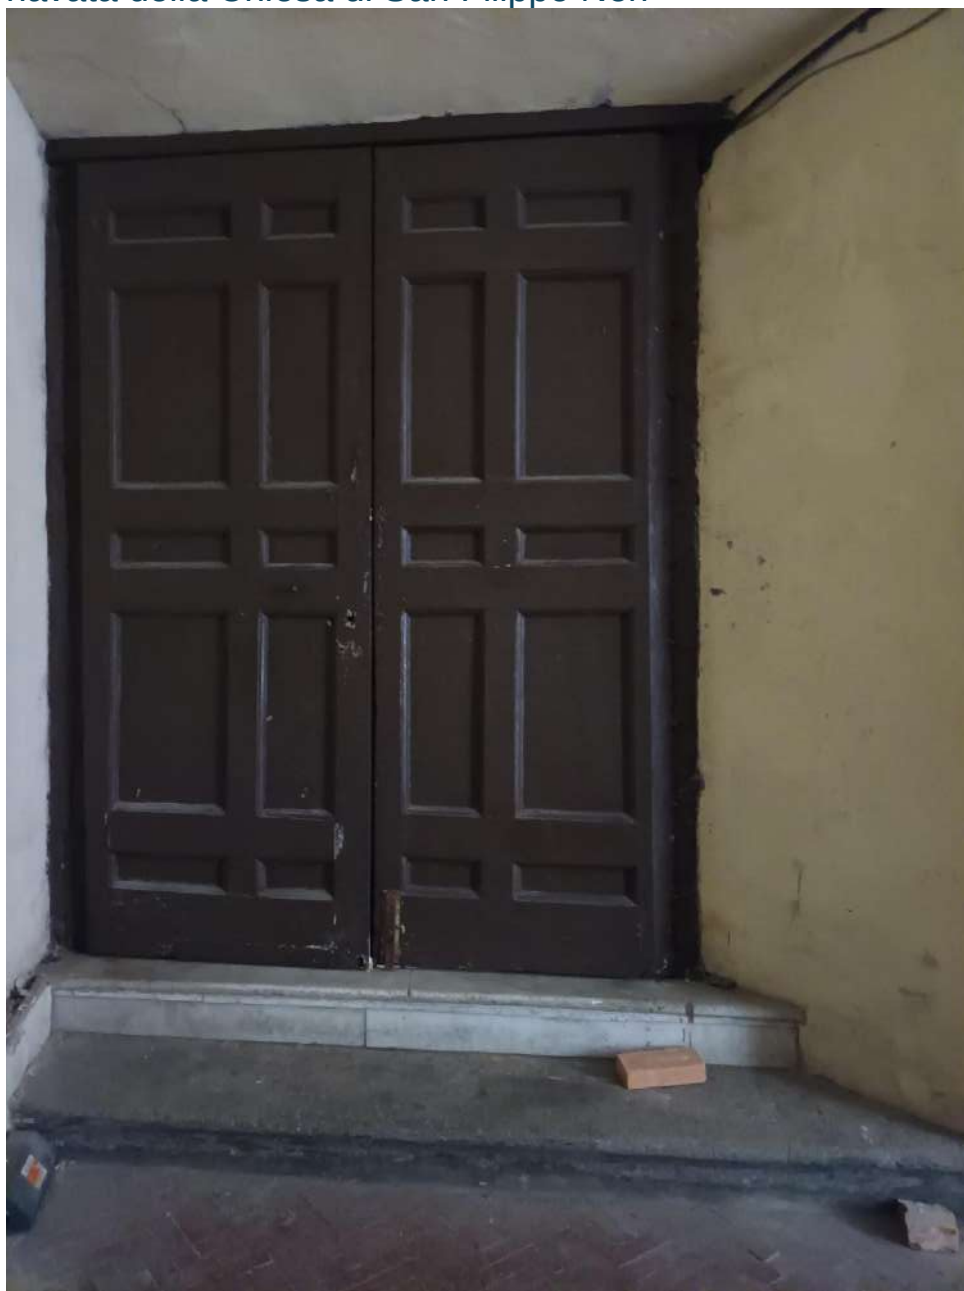
C10 – Gradini in corrispondenza della porta da cui è possibile accedere alla navata della Chiesa di San Filippo Neri

Immagine che mostra i gradini visti in direzione della Chiesa

- Assenza di elementi a contrasto cromatico e antisdrucchiolevoli su pedata.
- Assenza di elementi a contrasto cromatico e accorgimenti per percezione tattilo plantare a 30 cm dall'inizio e dalla fine della rampa di gradini.
- Assenza di corrimano.

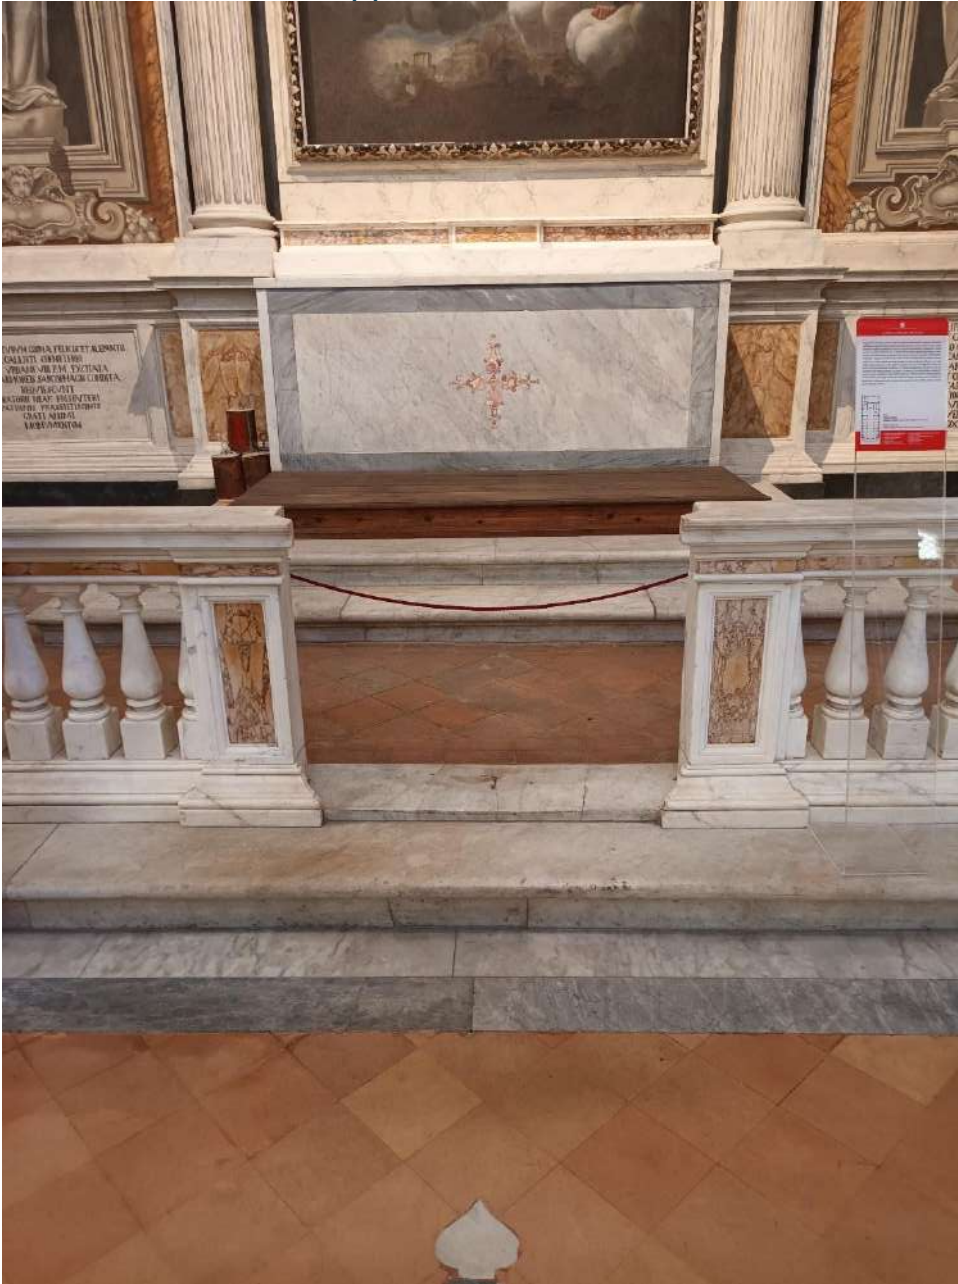
## C11 – Gradini del Cappellone dei Martiri

Immagine che mostra i gradini, visti a salire, in corrispondenza del passaggio nella balaustra della cappella, protetto da cordone. È visibile anche uno dei vari supporti informativi presenti all'interno della Chiesa.

- Assenza di elementi a contrasto cromatico e antisdrucciolevoli su pedata.
- Assenza di elementi a contrasto cromatico e accorgimenti per percezione tattile plantare a 30 cm dall'inizio e dalla fine della rampa di gradini.
- Assenza di corrimano.

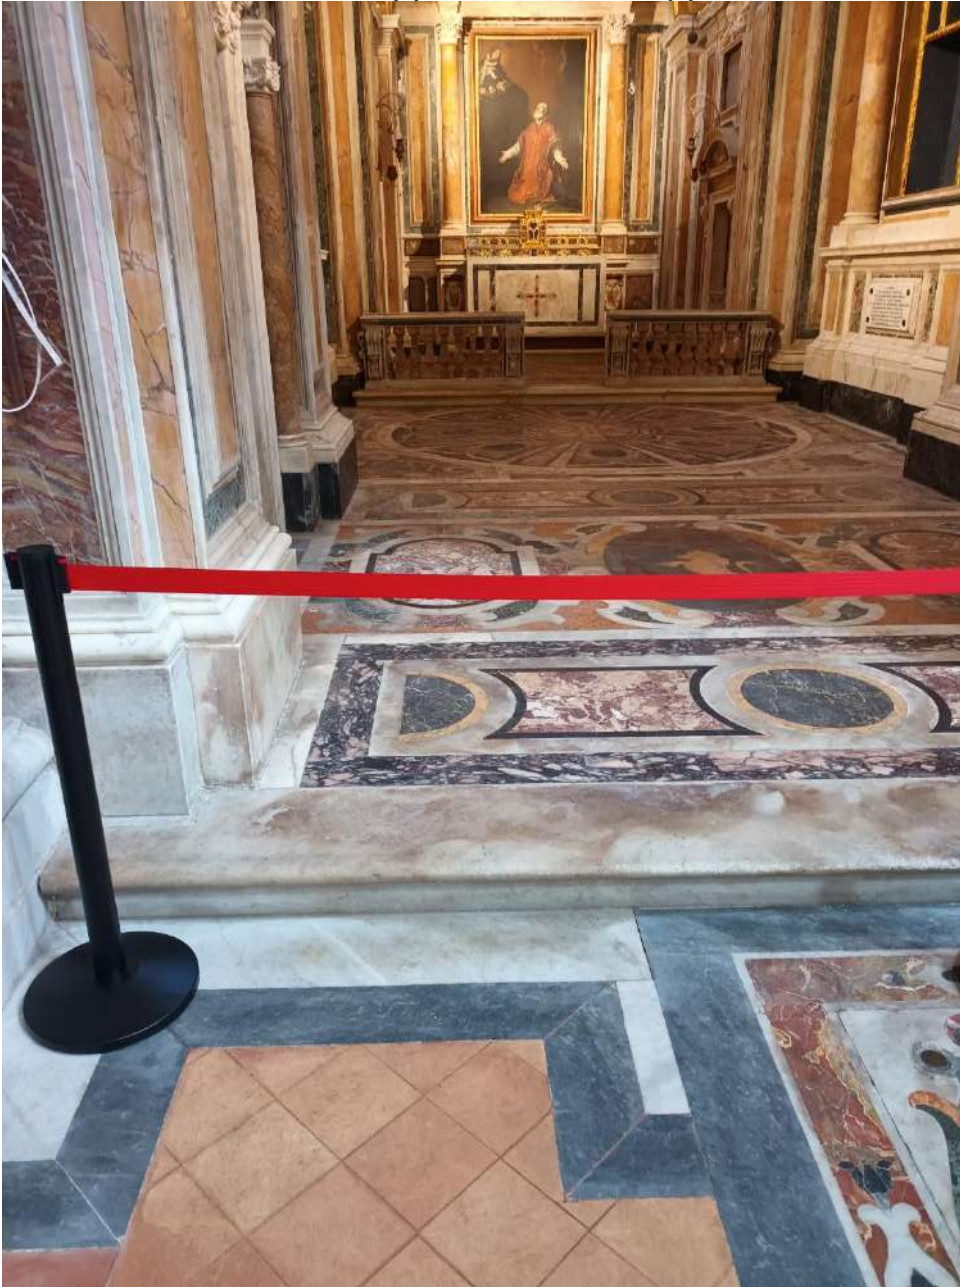
## C12 – Gradino della Cappella di San Filippo Neri

Immagine che mostra il gradino, visto a salire, con visibile il nastro che impedisce il passaggio del pubblico e, sullo sfondo, parte della Cappella

- Assenza di elementi a contrasto cromatico e antisdrucchiolevoli su pedata.
- Assenza di elementi a contrasto cromatico e accorgimenti per percezione tattilo plantare a 30 cm dall'inizio e dalla fine della rampa di gradini.
