# P.E.B.A.

Piano per l'Eliminazione delle Barriere Architettoniche  
**Complesso monumentale e Biblioteca dei Girolamini**

## Allegato 2 Criticità puntuali

Interventi PNRR- Misura 1" Patrimonio culturale per la prossima generazione" Intervento 1.2 "Rimozione delle barriere fisiche e cognitive in musei, biblioteche e archivi per consentire un più ampio accesso e partecipazione alla cultura – CUP F67B21000190006 CIG B0FF20DF0A

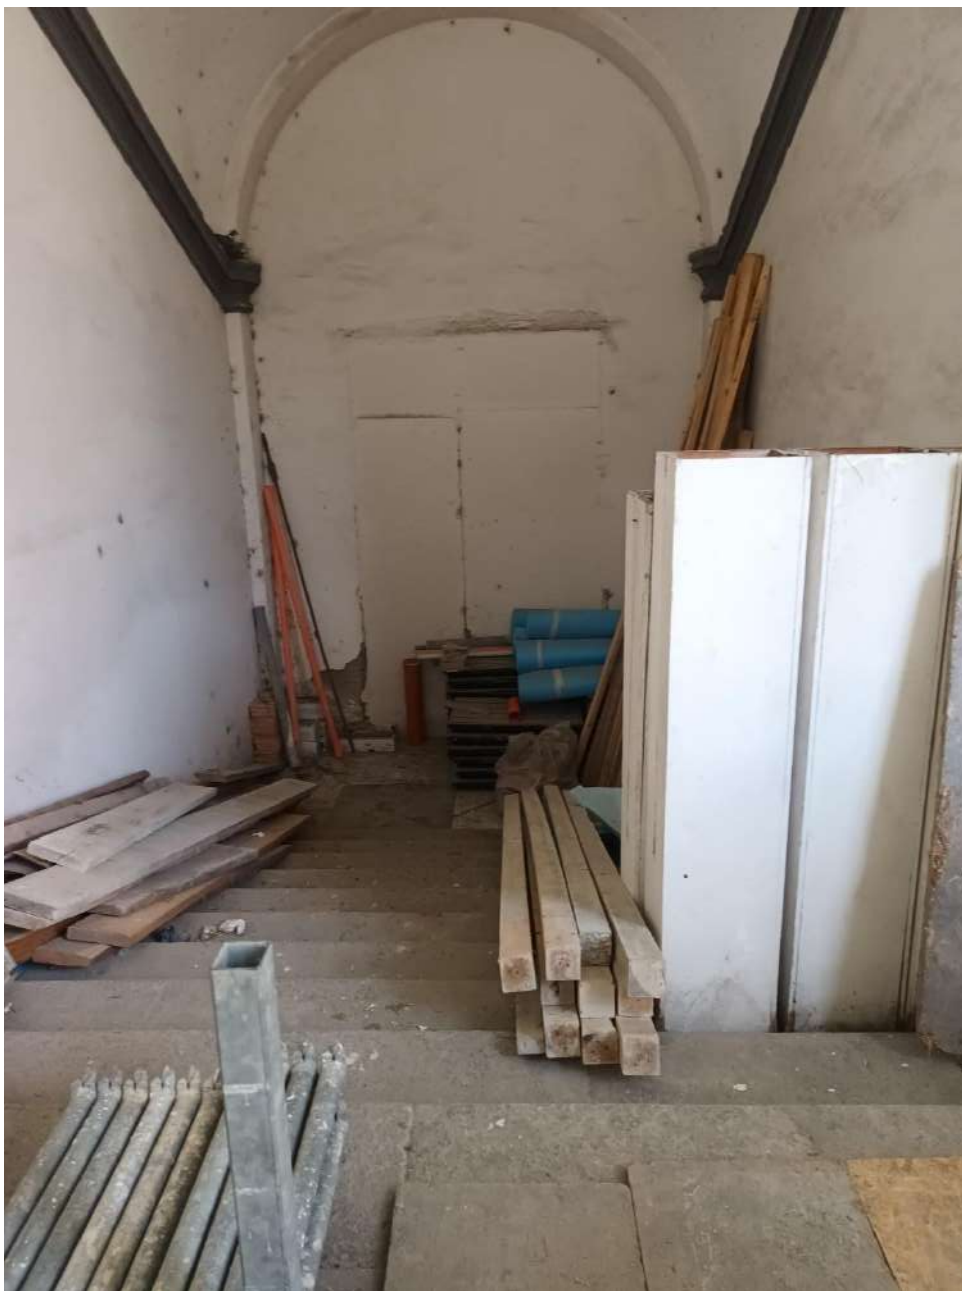
### C13 – Rampa di gradini che collega il Chiostro grande con il primo livello

La scala, ingombra di materiali di cantiere, vista dall'alto, dal Giardino degli Aranci in direzione del primo livello del complesso

- Assenza di elementi a contrasto cromatico e antisdruciolevoli su pedata.
- Assenza di elementi a contrasto cromatico e accorgimenti per percezione tattilo plantare a 30 cm dall'inizio e dalla fine della rampa di gradini.
- Assenza di corrimano.

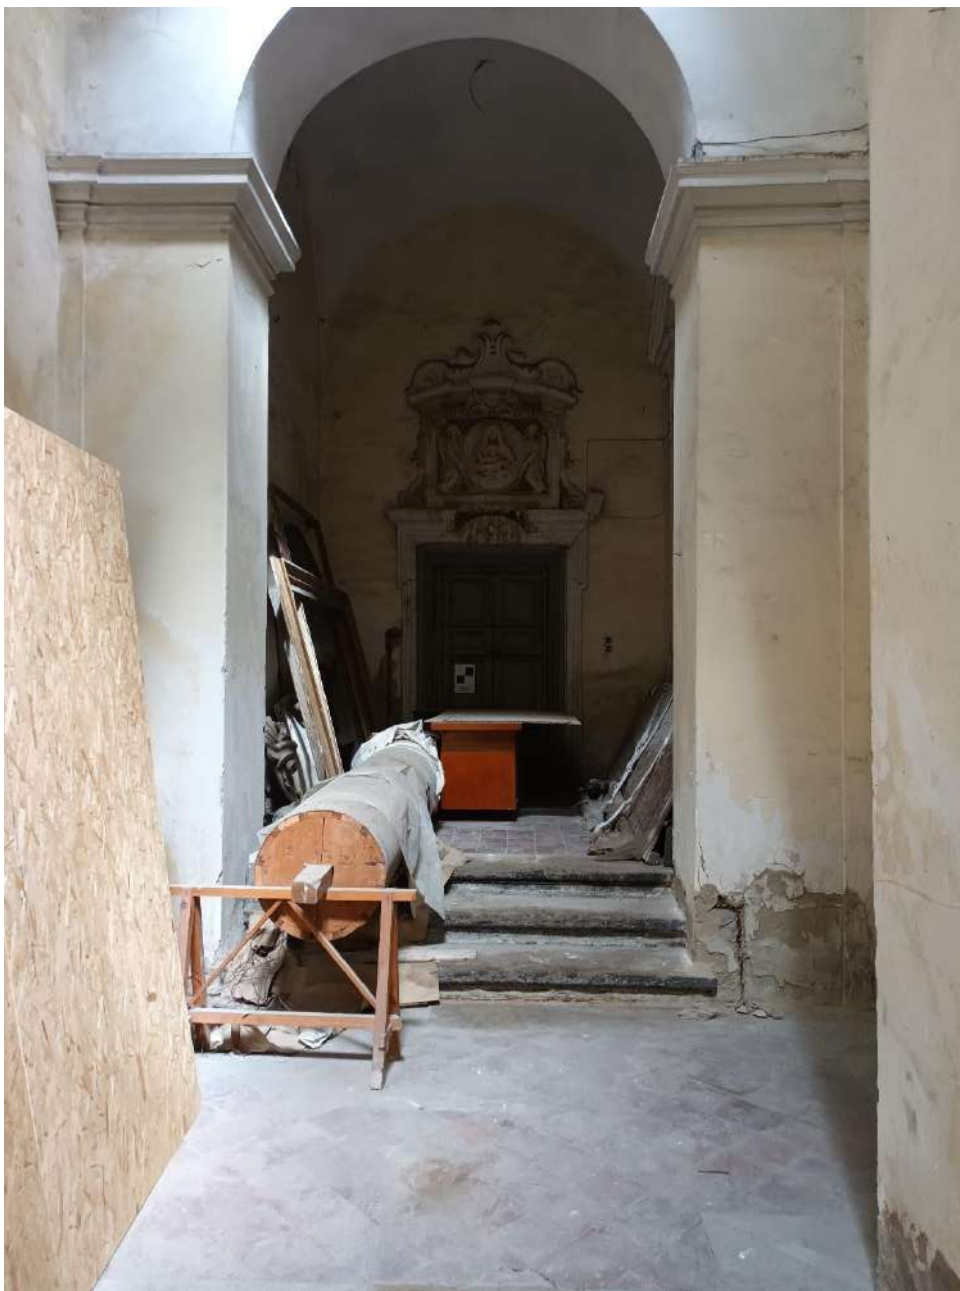
C14 – Rampa di gradini che dal corridoio alle spalle della Sagrestia sale verso la scala a chiocciola e la rampa di gradini che scende dal Chiostro grande

Immagine che mostra la rampa di gradini, al momento in disuso e pertanto parzialmente ostruita da materiali, vista in direzione della porta da cui si accede alla scala a chiocciola

- Assenza di elementi a contrasto cromatico e antisdrucchiolevoli su pedata.
- Assenza di elementi a contrasto cromatico e accorgimenti per percezione tattilo plantare a 30 cm dall'inizio e dalla fine della rampa di gradini.
- Assenza di corrimano.

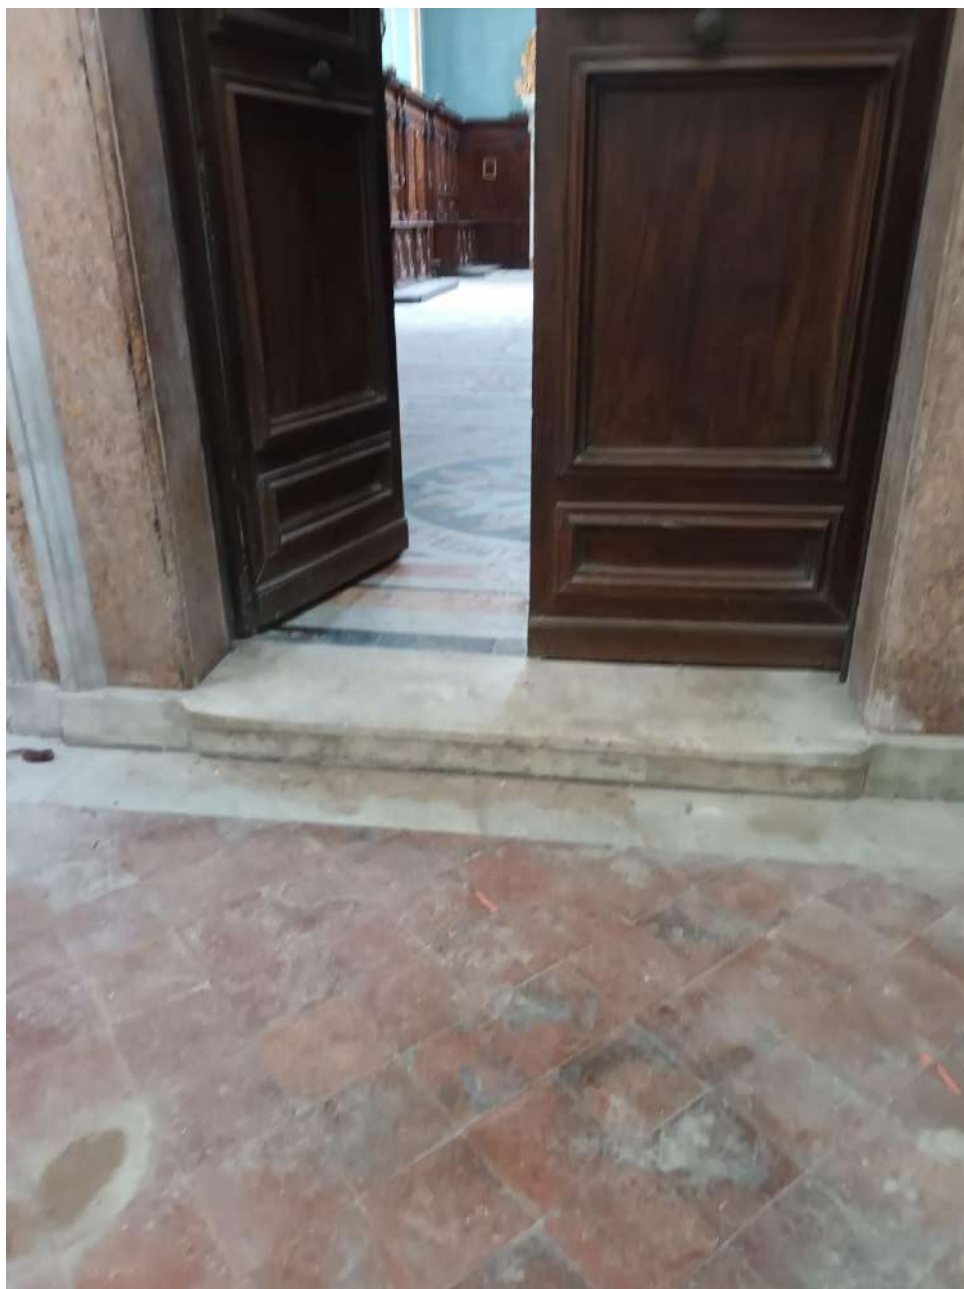
C15 – Gradino in corrispondenza dell'uscita dalla Sagrestia verso il corridoio che corre alle spalle della stessa

Immagine che mostra il gradino visto in direzione della Sagrestia, parzialmente visibile sullo sfondo attraverso la porta socchiusa

- Assenza di elementi a contrasto cromatico e antisdrucciolevoli su pedata.
- Assenza di elementi a contrasto cromatico e accorgimenti per percezione tattile plantare a 30 cm dall'inizio e dalla fine della rampa di gradini.

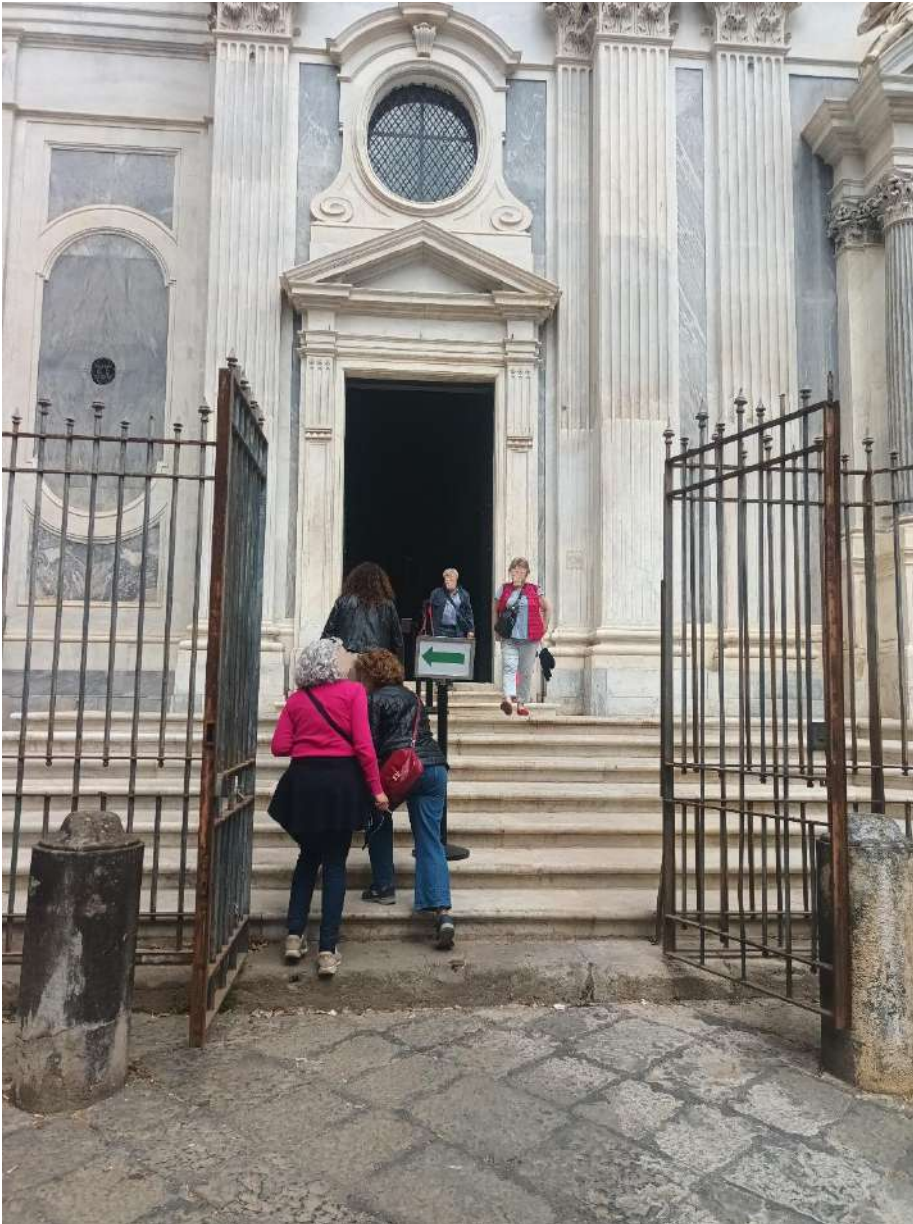
## C16 – Scalinata della Chiesa

Immagine che mostra parte della scalinata della Chiesa in corrispondenza del varco della cancellata utilizzato per l'accesso e l'uscita dei visitatori

- Assenza di elementi a contrasto cromatico e antisdrucciolevoli su pedata.
- Assenza di elementi a contrasto cromatico e accorgimenti per percezione tattile plantare a 30 cm dall'inizio e dalla fine della rampa di gradini.
- Assenza di corrimano.

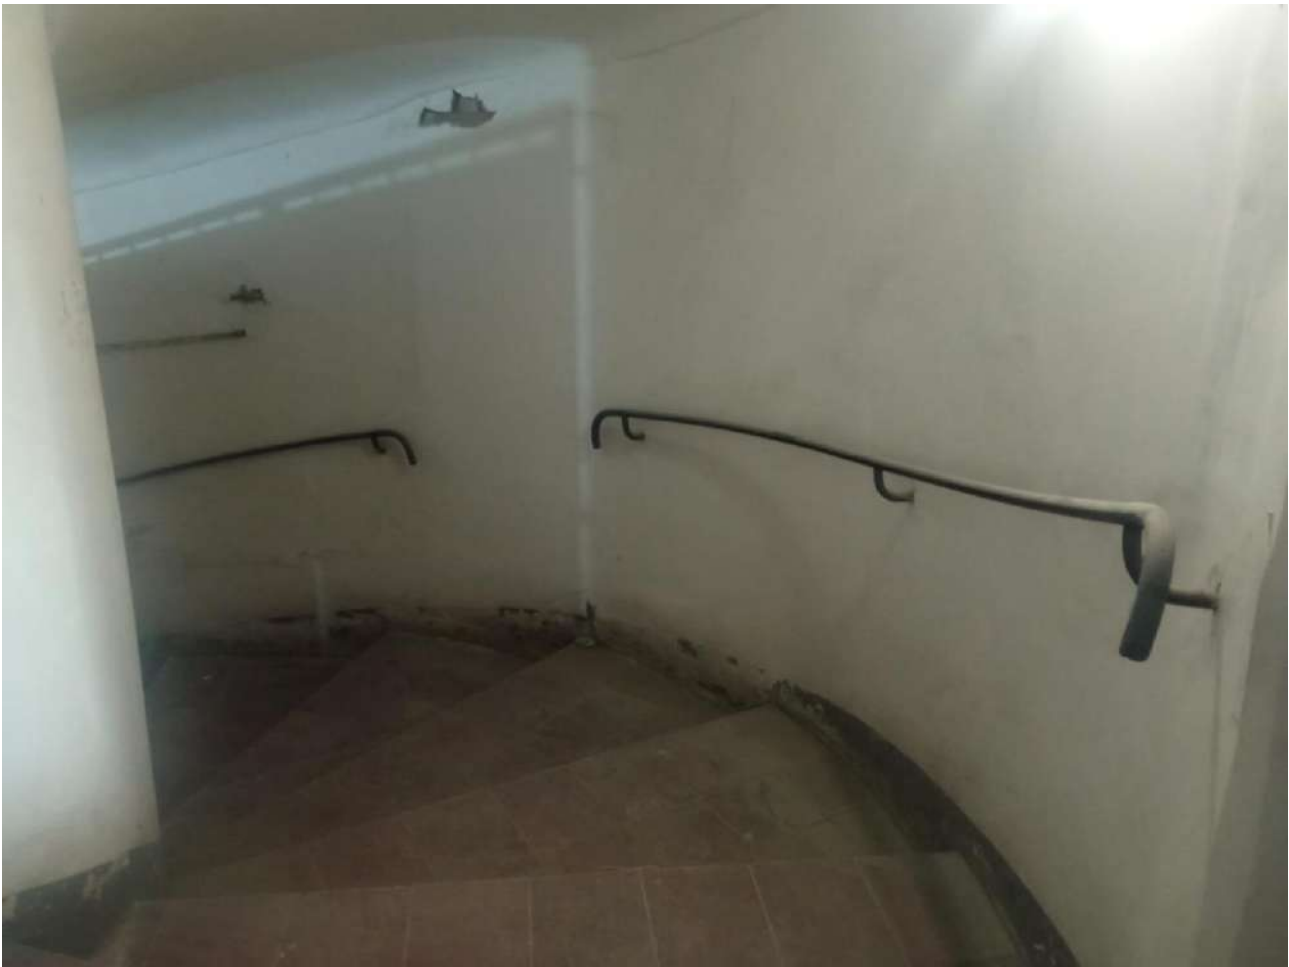
## C17 – Scala a chiocciola

Immagine che mostra parte della scala vista a scendere, con visibile il corrimano su un solo lato e non continuo.

- Assenza di elementi a contrasto cromatico e antisdrucchievoli su pedata.
- Assenza di elementi a contrasto cromatico e accorgimenti per percezione tattile plantare a 30 cm dall'inizio e dalla fine della rampa di gradini.
- Corrimano su un solo lato e non continuo.
- Corrimano che non prosegue di 30 cm dopo il termine del primo e ultimo gradino.
- Assenza di un secondo corrimano a 75 cm da terra.

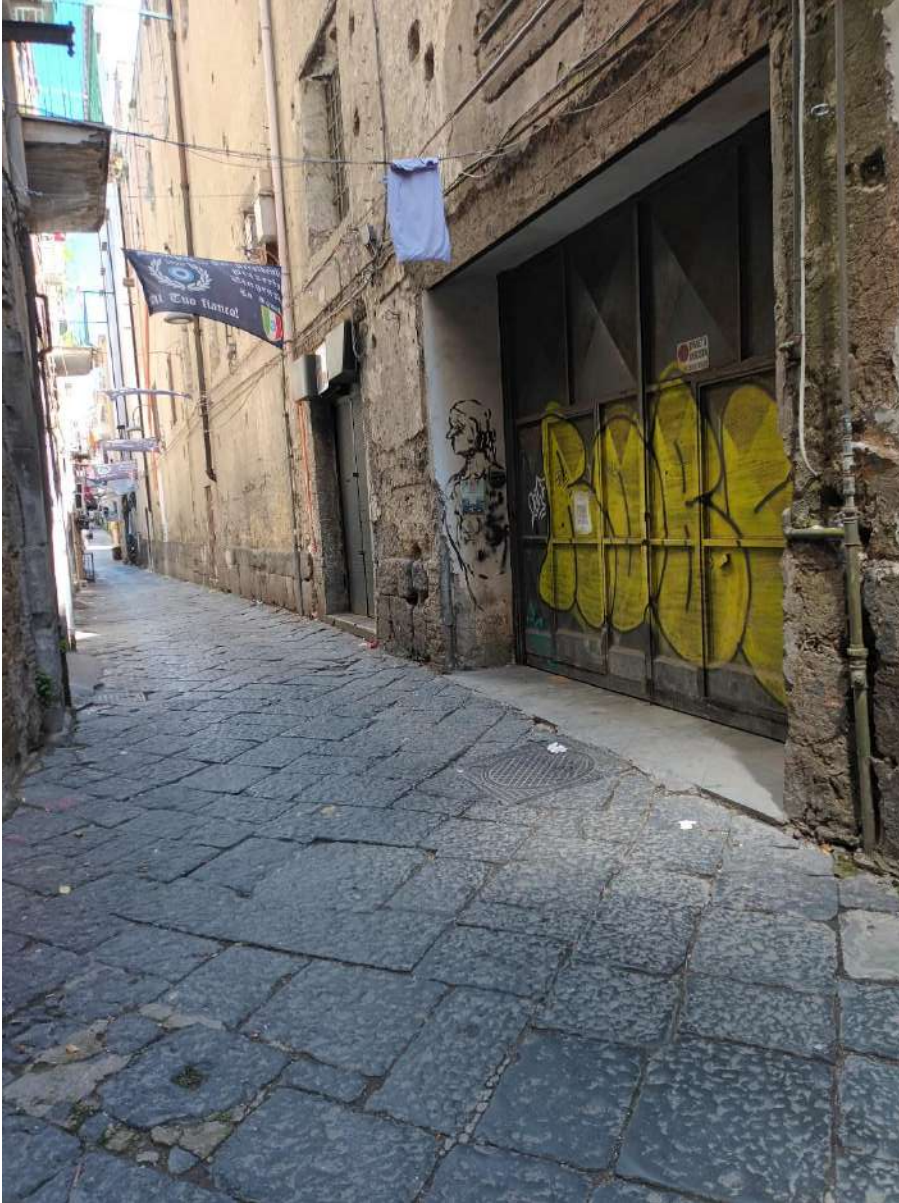
#### A5 – Accesso da vico dei Girolamini

Immagine che mostra l'accesso, chiuso, visto dall'esterno

- Assenza di pensilina.
- Assenza di sistemi di contatto con il personale.
- Assenza di percorsi tattili.
- Assenza di elementi espliciti per individuazione ingresso e percorso (wayfinding).

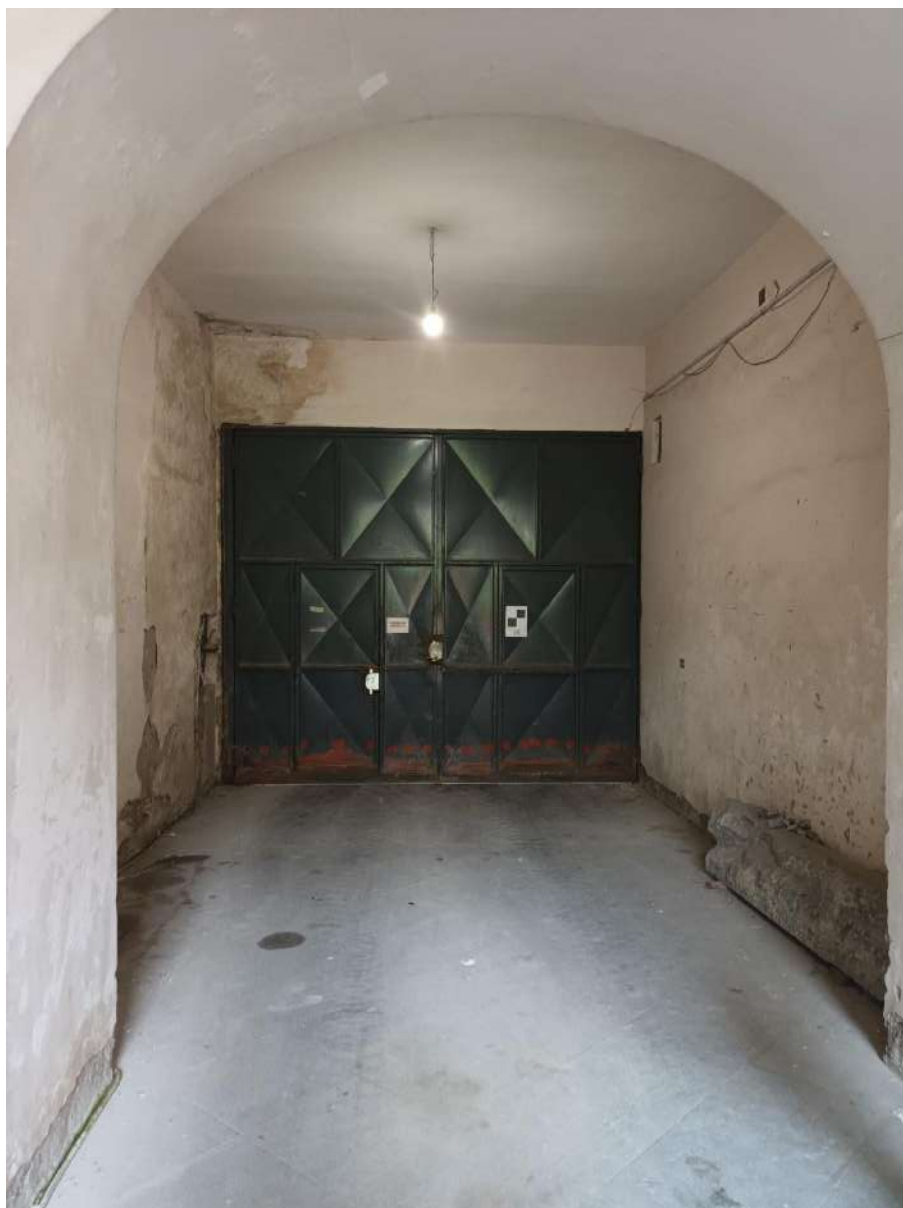
### R1 – Rampa inclinata dell'accesso da vico dei Girolamini

Immagine che mostra la rampa inclinata vista a scendere in direzione del portone, visibile, chiuso, sullo sfondo

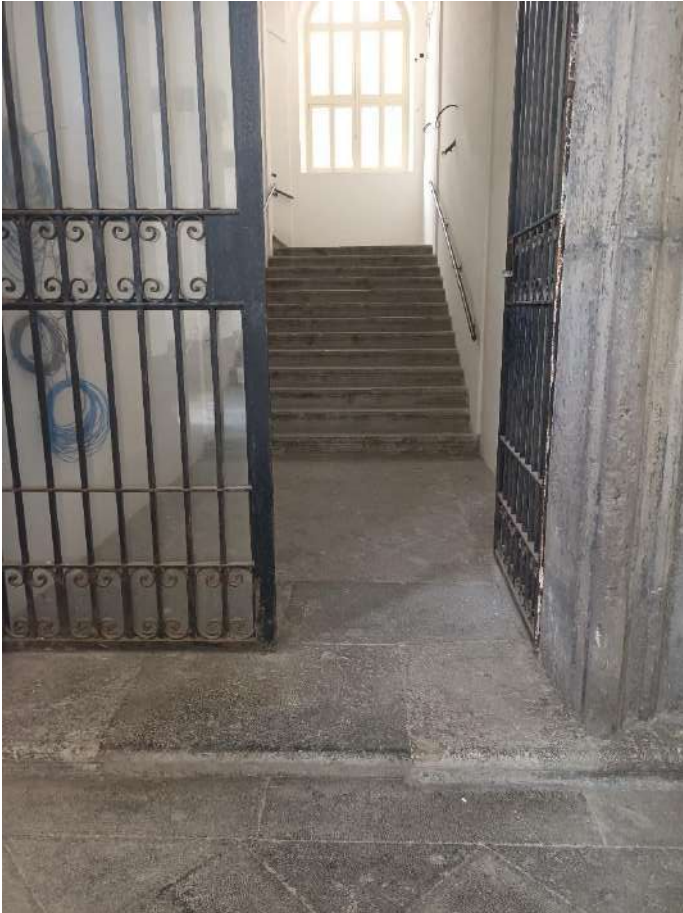
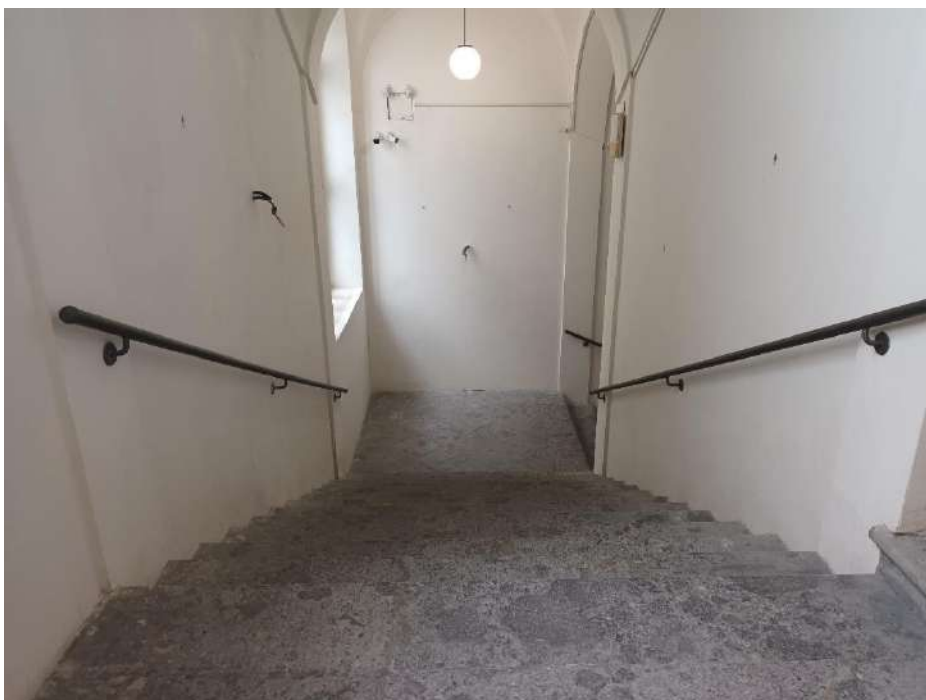
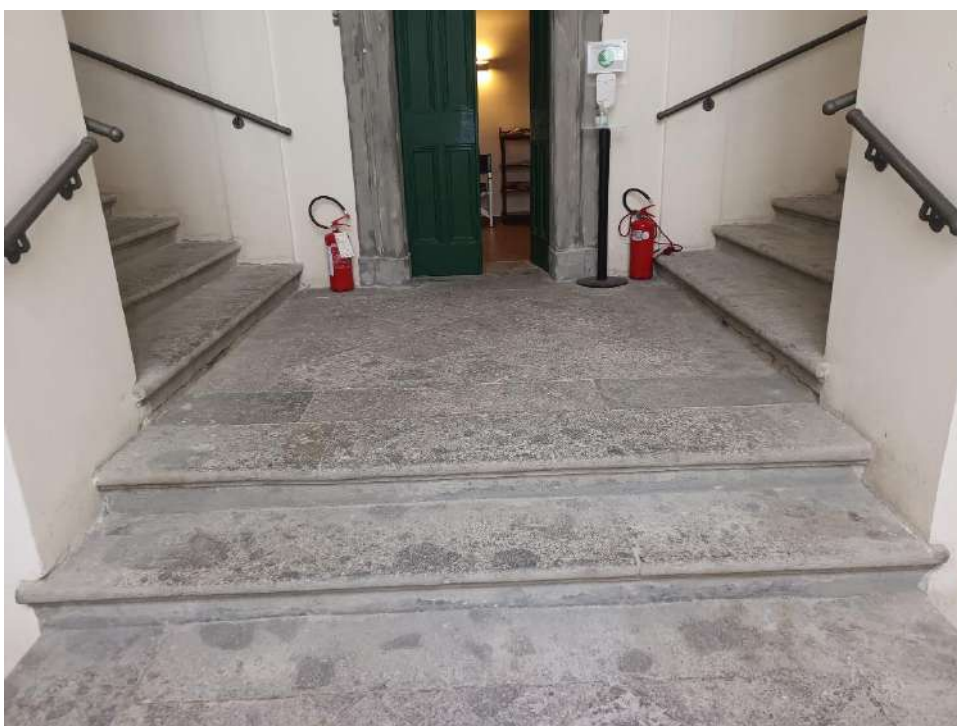
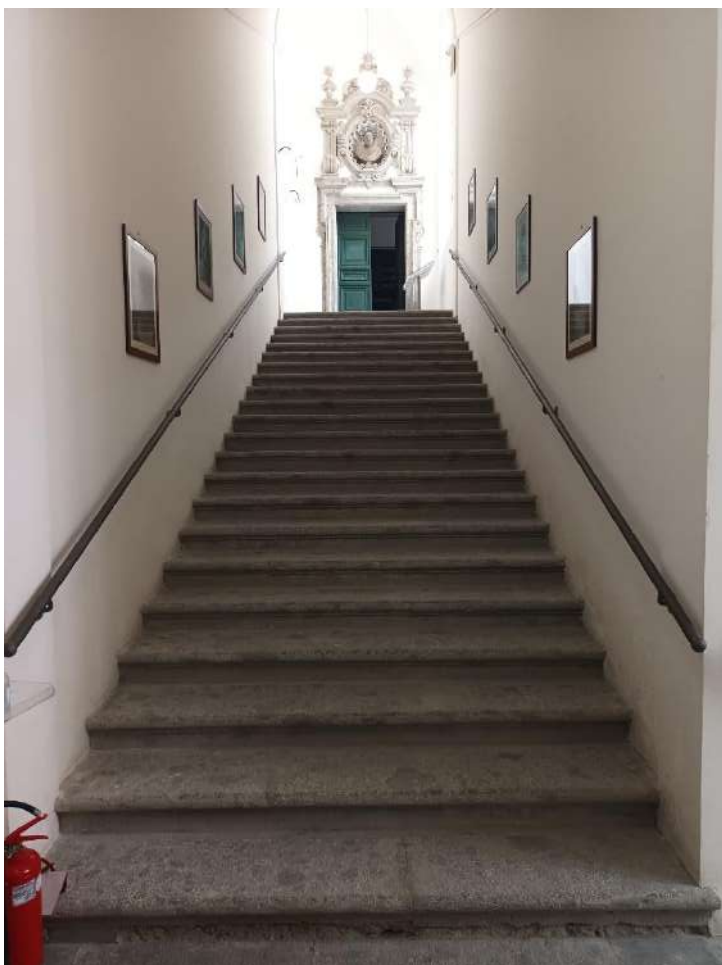
Un braccio della scala parte da un angolo del Chiostro grande mentre l'altra, parallela, si trova in prossimità della Sala Ferrara. Quest'ultimo braccio di scala arriva al quarto livello nella Sala del Camino.

Immagine che mostra la prima rampa di gradini vista dal Chiostro grande

Immagine che mostra la seconda rampa di gradini vista a scendere con visibili i corrimani su entrambi i lati

Immagine che mostra la terza rampa di gradini che compone la scala. Anche in questo caso si notano i corrimani sia su questa rampa che su quelle successive speculari tra loro. Questa rampa è l'unica della scala a non avere un omologo speculare.

Immagine che mostra la quarta e ultima rampa della scala, vista a salire, in direzione della Sala del Camino. Anche in questo caso, sono ben visibili i corrimani su ambo i lati

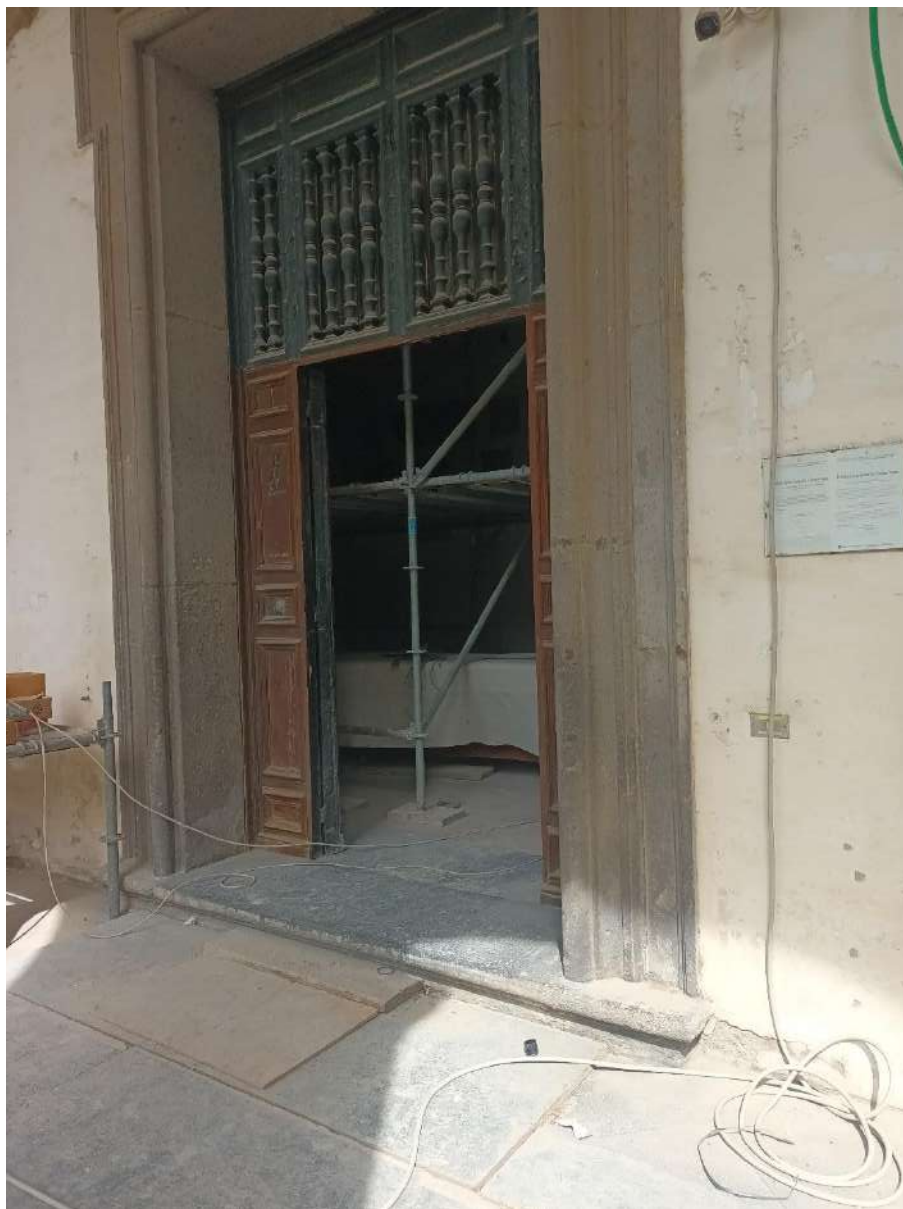
## C19 – Gradino tra Chiostro grande e area compresa tra Sala Ferrara e Sala delle Colonne

Immagine che mostra il gradino visto dal Chiostro, ovvero a salire

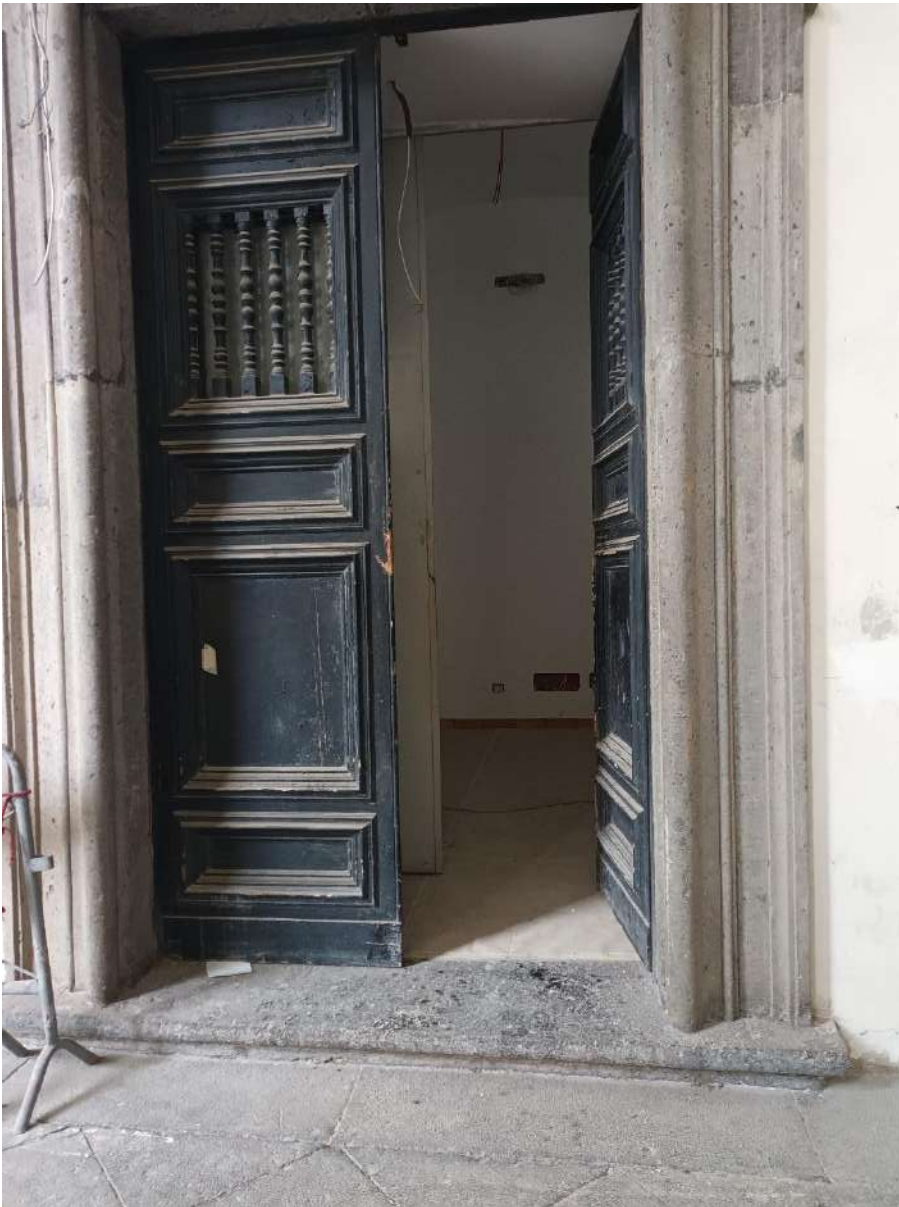
## C20 – Gradino tra Chiostro grande e accesso alla Quadreria

Immagine che mostra il gradino visto dal Chiostro, ovvero a salire

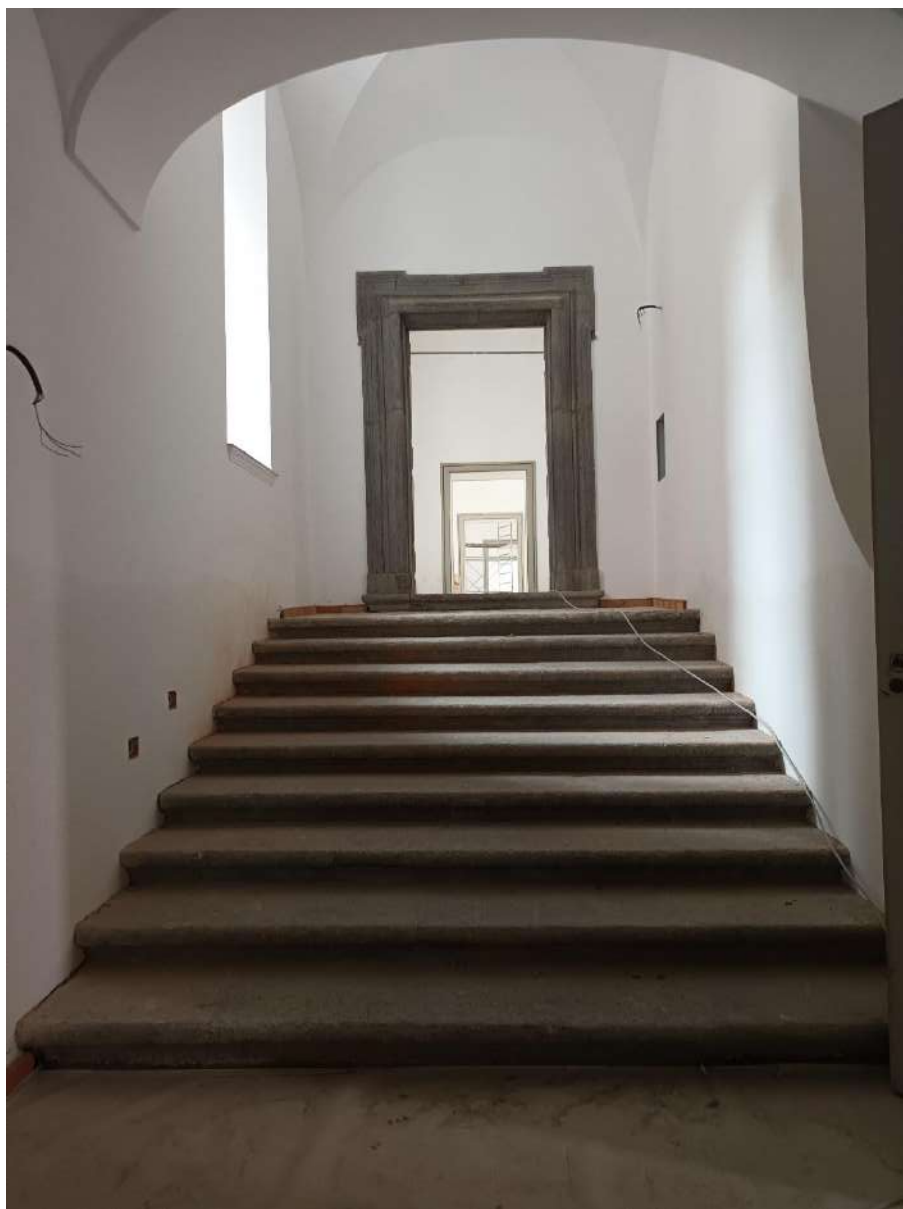
## C21 – Scala della Quadreria

Immagine che mostra la rampa di scale vista a salire

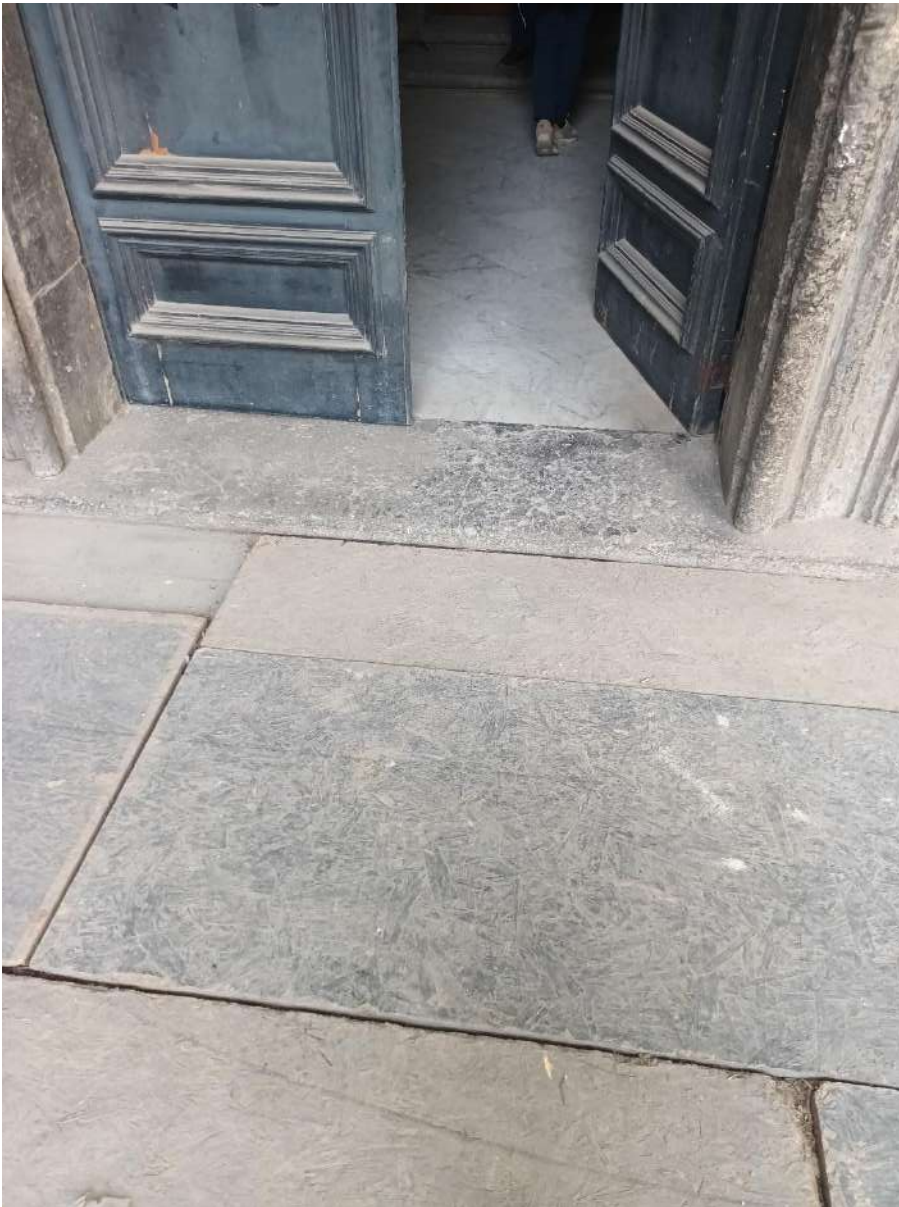
## C22 – Gradino tra Chiostro grande e percorso verso scala a chiocciola

Immagine che mostra il gradino visto dal Chiostro grande, ovvero a salire

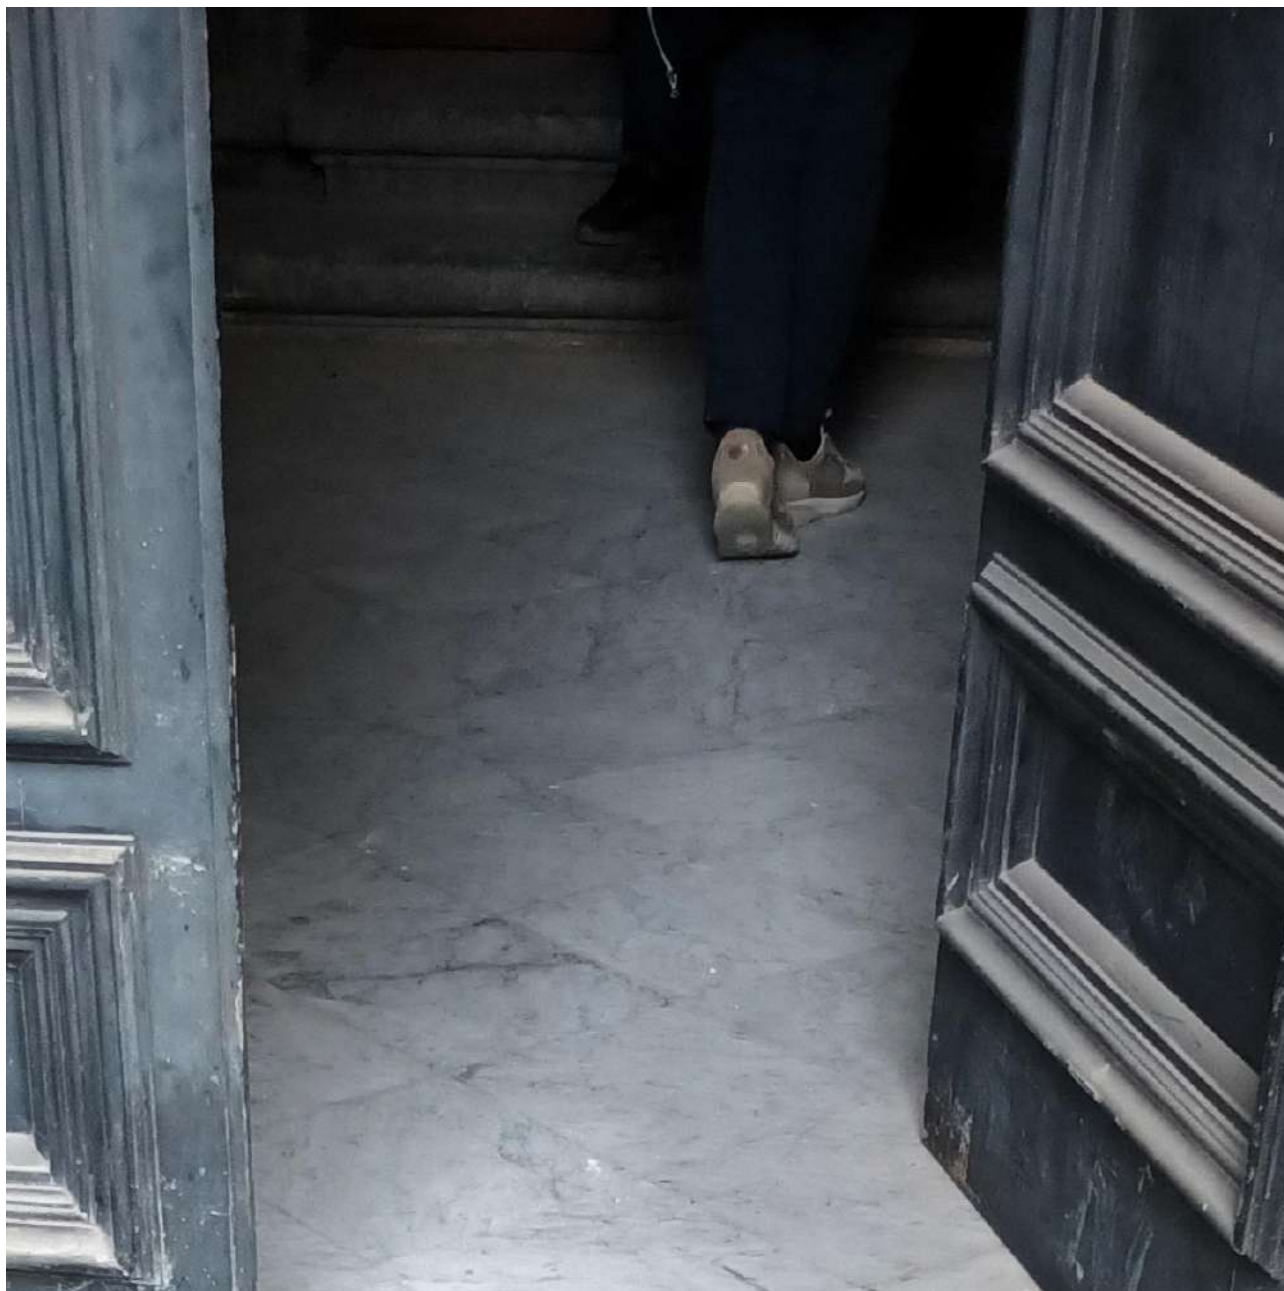
## C23 – Gradini del vano della scala a chiocciola a livello secondo

Immagine che mostra i gradini che portano al vano della scala a chiocciola visti dal Chiostro grande

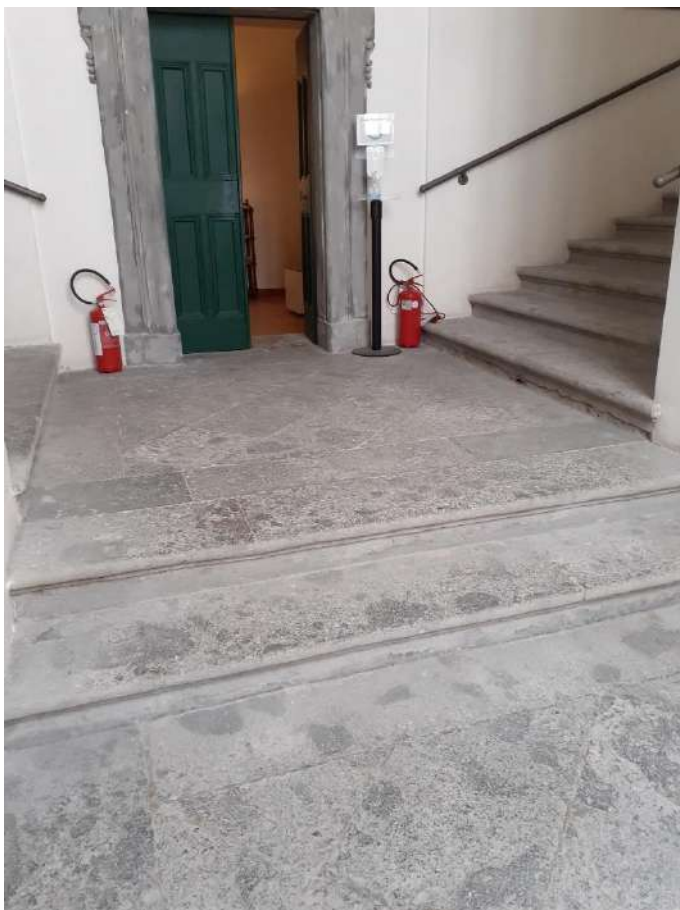
#### C24 – Gradini di accesso all'attuale sala controllo e futura area relax

Immagine che mostra i gradini visti a salire, ovvero in direzione dello scalone che collega secondo, terzo e quarto livello

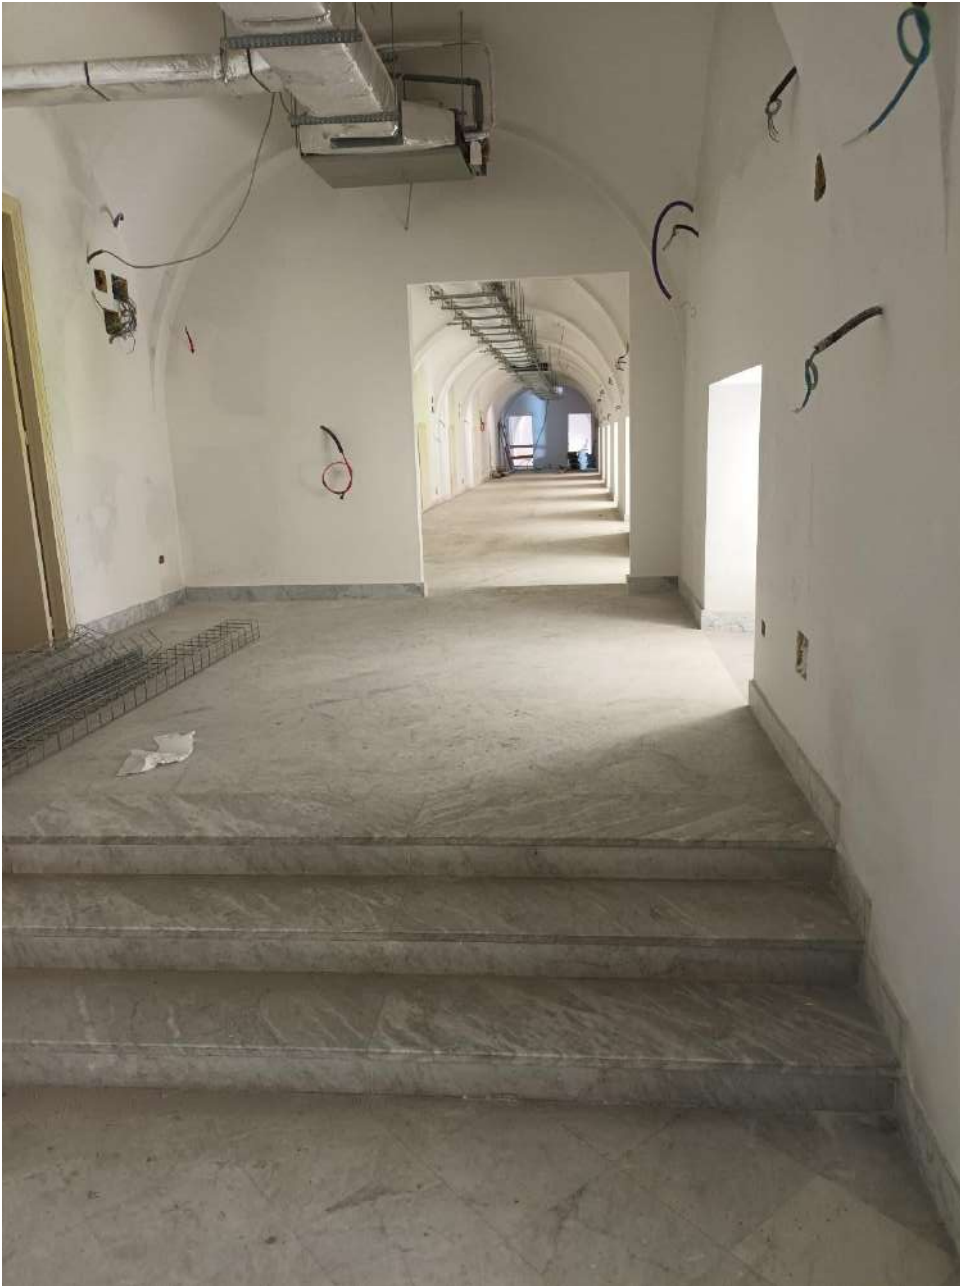
## C25 – Gradini all'interno della futura area per cultori della materia

Immagine che mostra i gradini visti a salire, ovvero in direzione del punto dove si troveranno in futuro ascensore e scala (quest'ultima già presente)

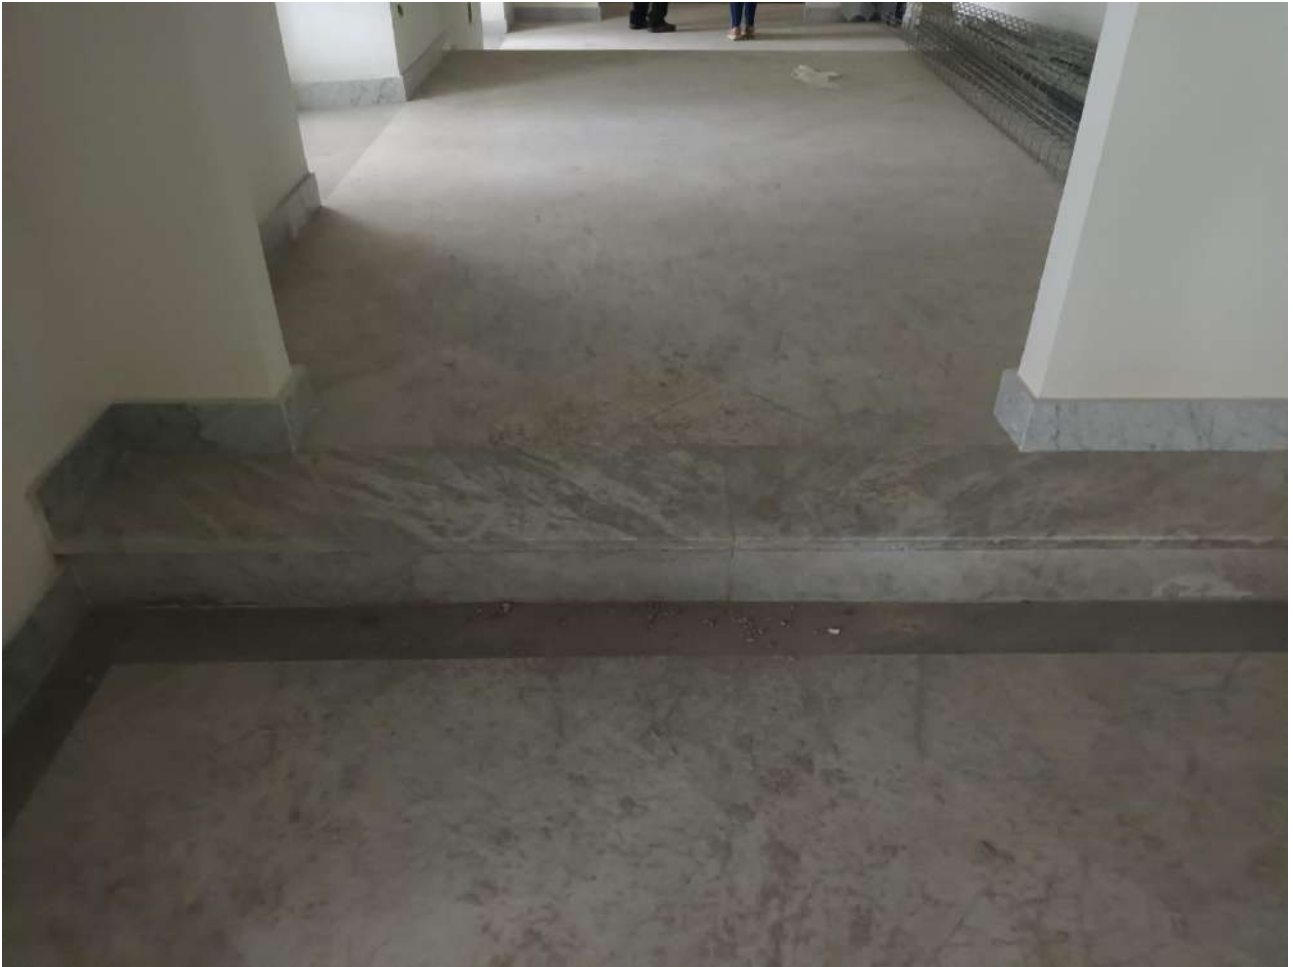
## C26 – Gradino all'interno della futura area per cultori della materia

Immagine che mostra il gradino visti a salire, ovvero dando le spalle al punto dove si troveranno in futuro ascensore e scala (quest'ultima già presente)

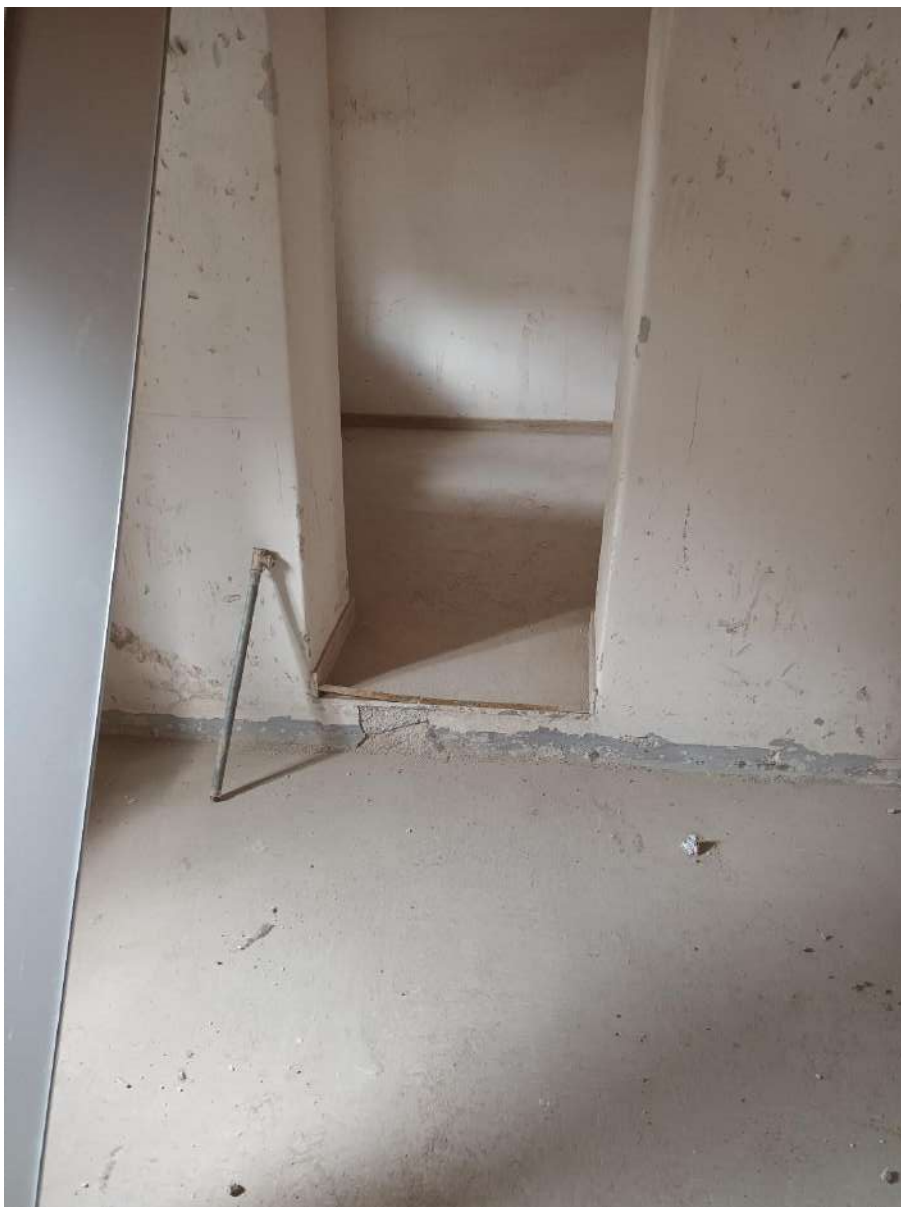
## C27 – Gradino nella futura area comfort

Immagine che mostra il gradino visto a salire
