# P.E.B.A.

Piano per l'Eliminazione delle Barriere Architettoniche  
**Complesso monumentale e Biblioteca dei Girolamini**

## Allegato 2 Criticità puntuali

Interventi PNRR- Misura 1" Patrimonio culturale per la prossima generazione" Intervento 1.2 "Rimozione delle barriere fisiche e cognitive in musei, biblioteche e archivi per consentire un più ampio accesso e partecipazione alla cultura – CUP F67B21000190006 CIG B0FF20DF0A

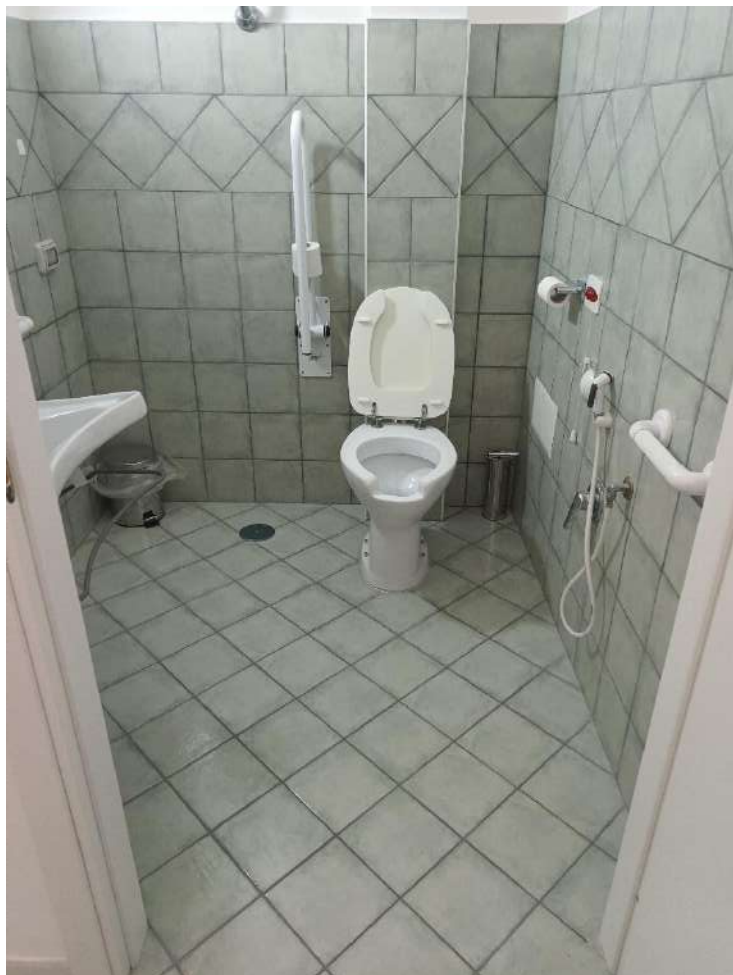
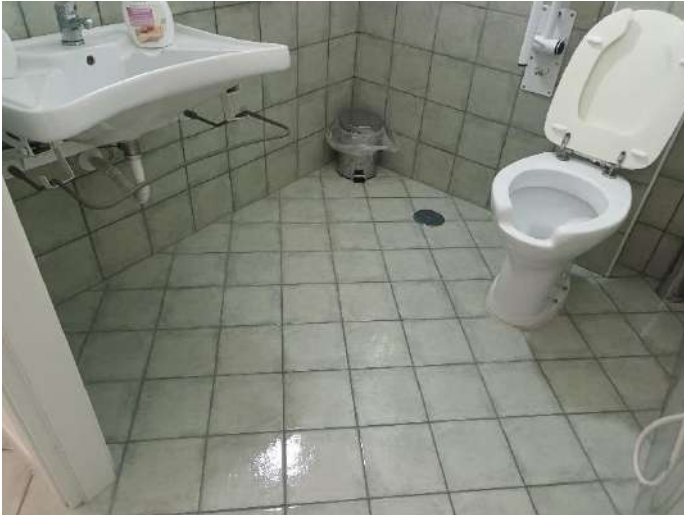
#### SI1 – Servizio igienico riservato a persone con disabilità (uffici)

Immagine che mostra il servizio igienico dalla porta dello stesso con visibile di fronte il wc con maniglione alzato

immagine che mostra il servizio igienico dalla porta dello stesso con visibile il wc e il lavabo sospeso

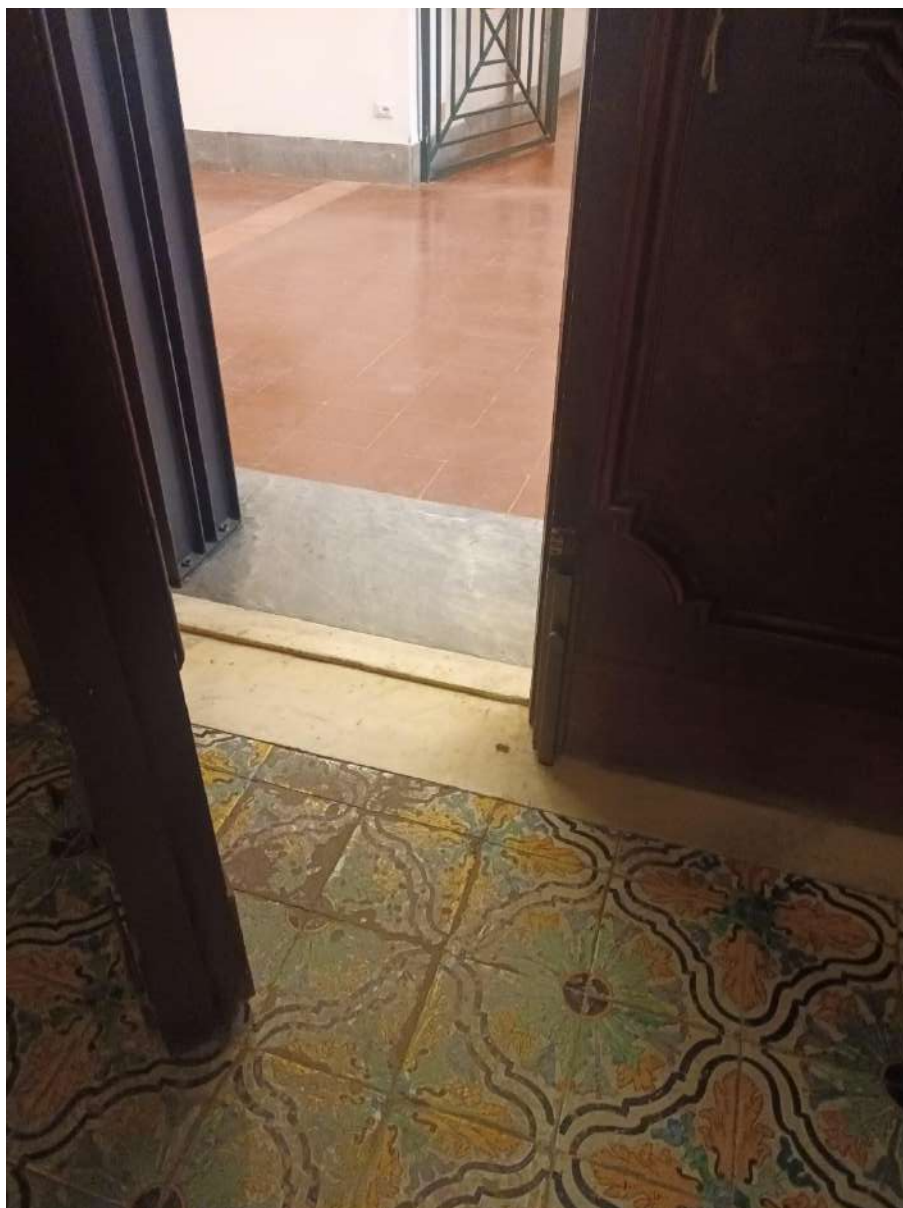
### C28– Soglia sul varco di accesso alla Sala Vico

Immagine che mostra la soglia vista a salire, ovvero dall'interno della Sala Vico

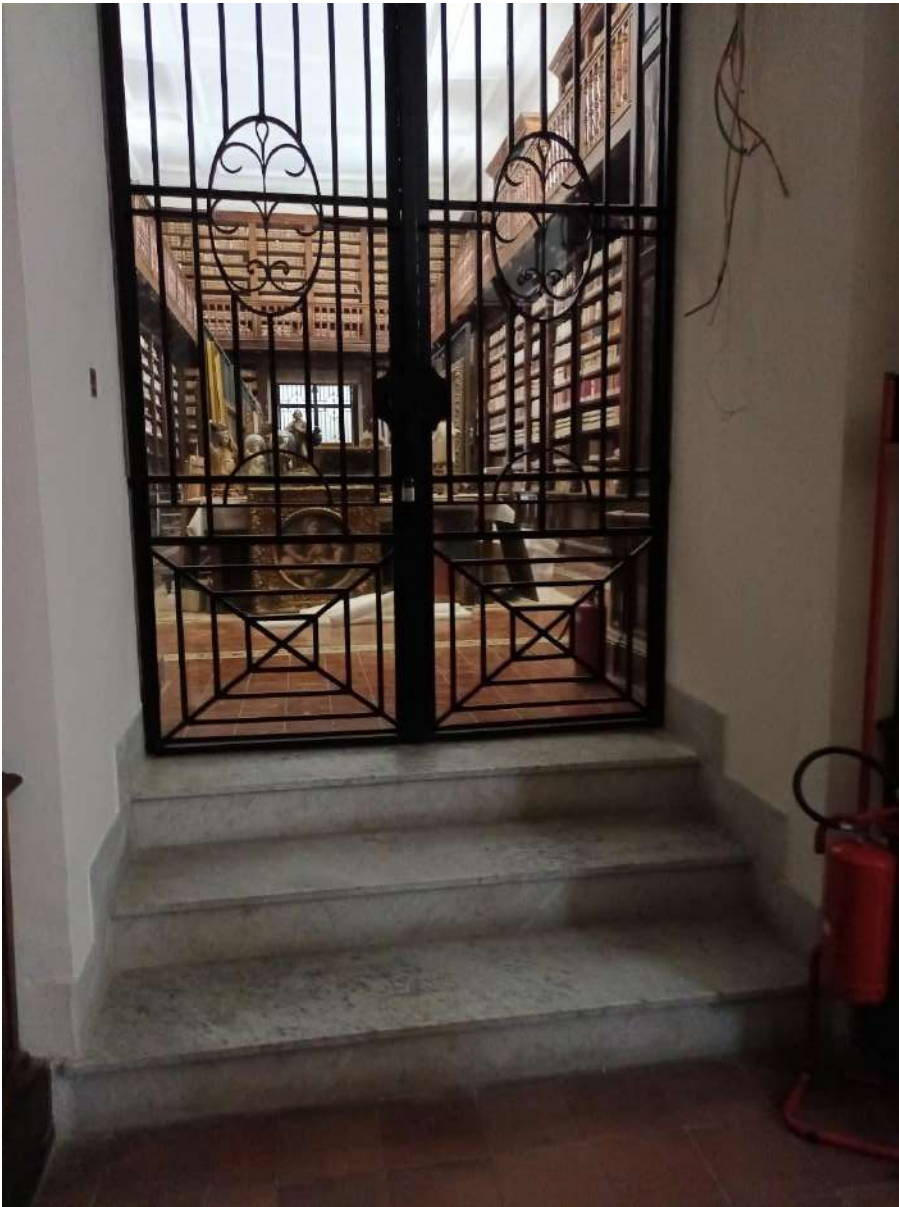
## C29 – Gradini tra Sala del Camino e Sala Croce

Immagine che mostra i gradini, visti dalla Sala del Camino, ovvero a salire, con parzialmente visibile, chiusa da cancello, la Sala Croce

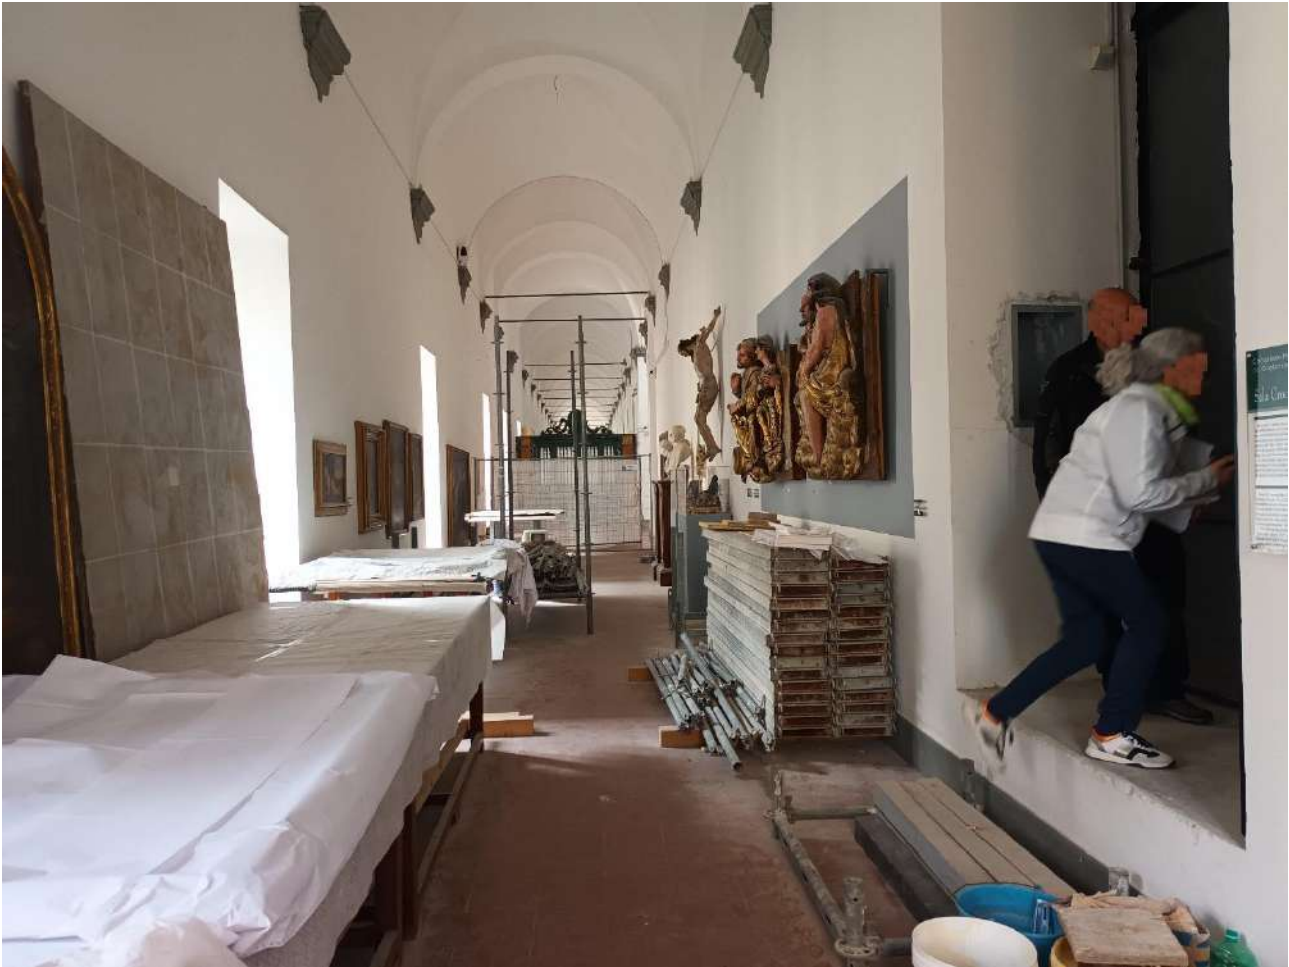
### C30– Cambio di quota sul varco posteriore della Sala Croce

Immagine che, sulla destra, mostra il dislivello tra Sala Croce e corridoio che corre lungo via Duomo al quarto livello

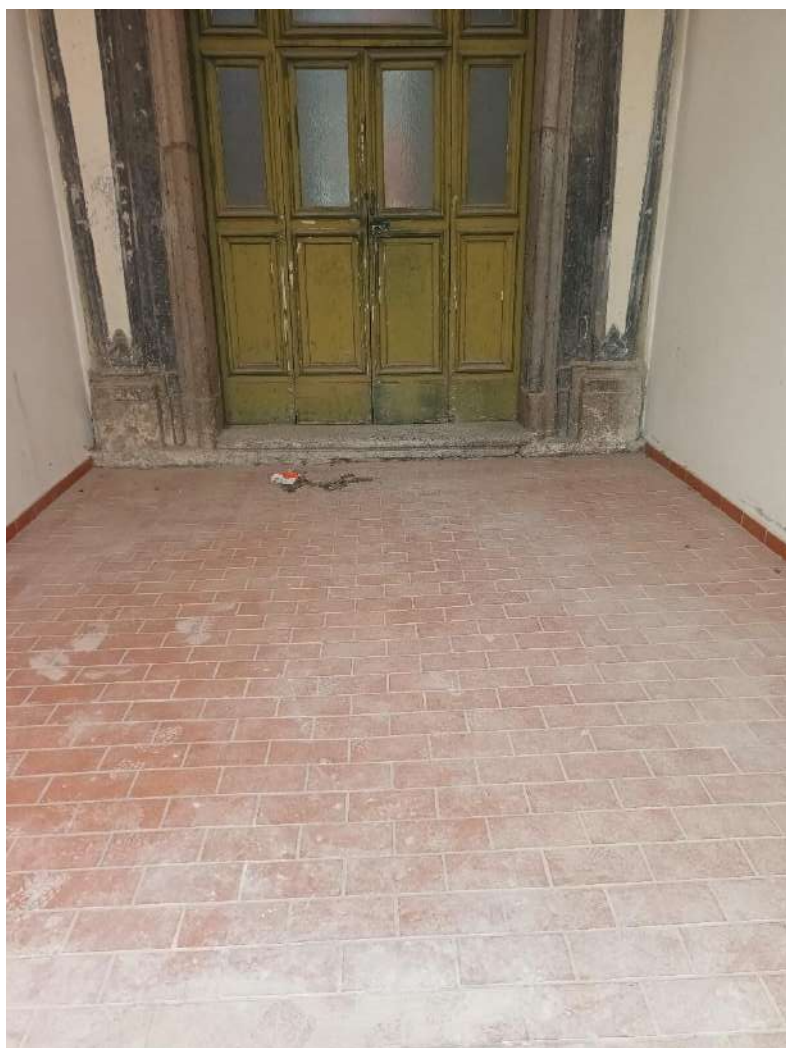
C31 – Gradino sul varco che permette di accedere dall'ala di via Duomo al camminamento esterno lungo il lato del Chiostro grande che divide questo dal Chiostro piccolo

Immagine che mostra il gradino visto dall'area esterna ovvero a salire, con portone chiuso

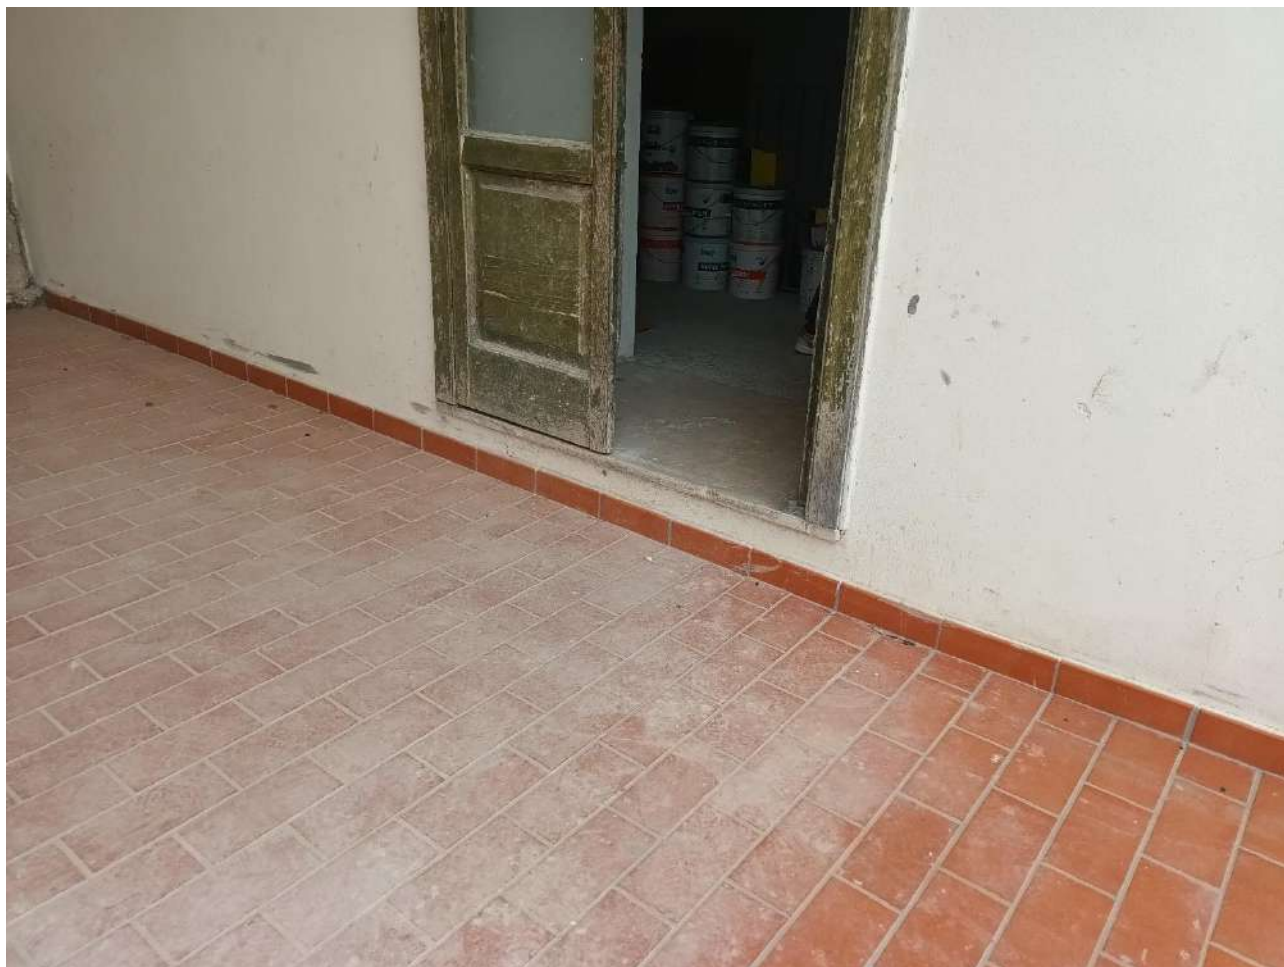
C32 – Gradino in corrispondenza della porta che permette di uscire dalla futura area comfort sul camminamento esterno lungo il lato del Chiostro grande che divide questo dal Chiostro piccolo

Immagine che mostra il gradino visto dall'area esterna ovvero a salire

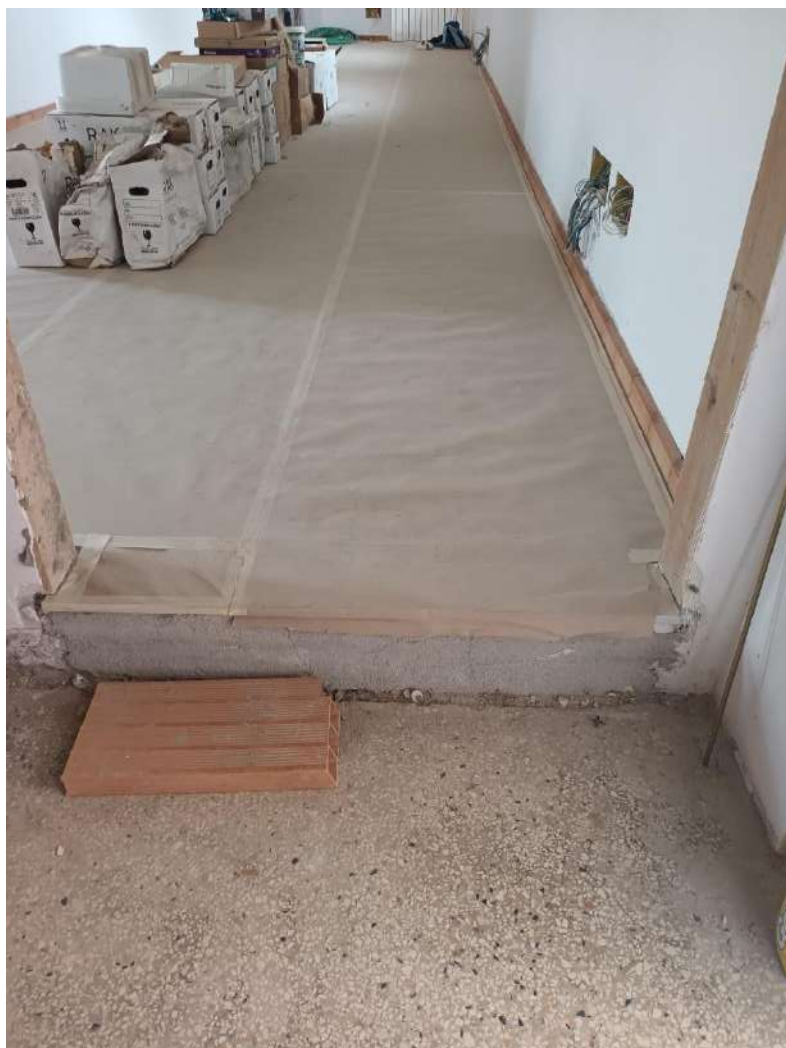
### C33 – Gradino all'interno della futura area comfort

Immagine che mostra il gradino visto a salire, in direzione della scala che parte dall'angolo del Chiostro piccolo

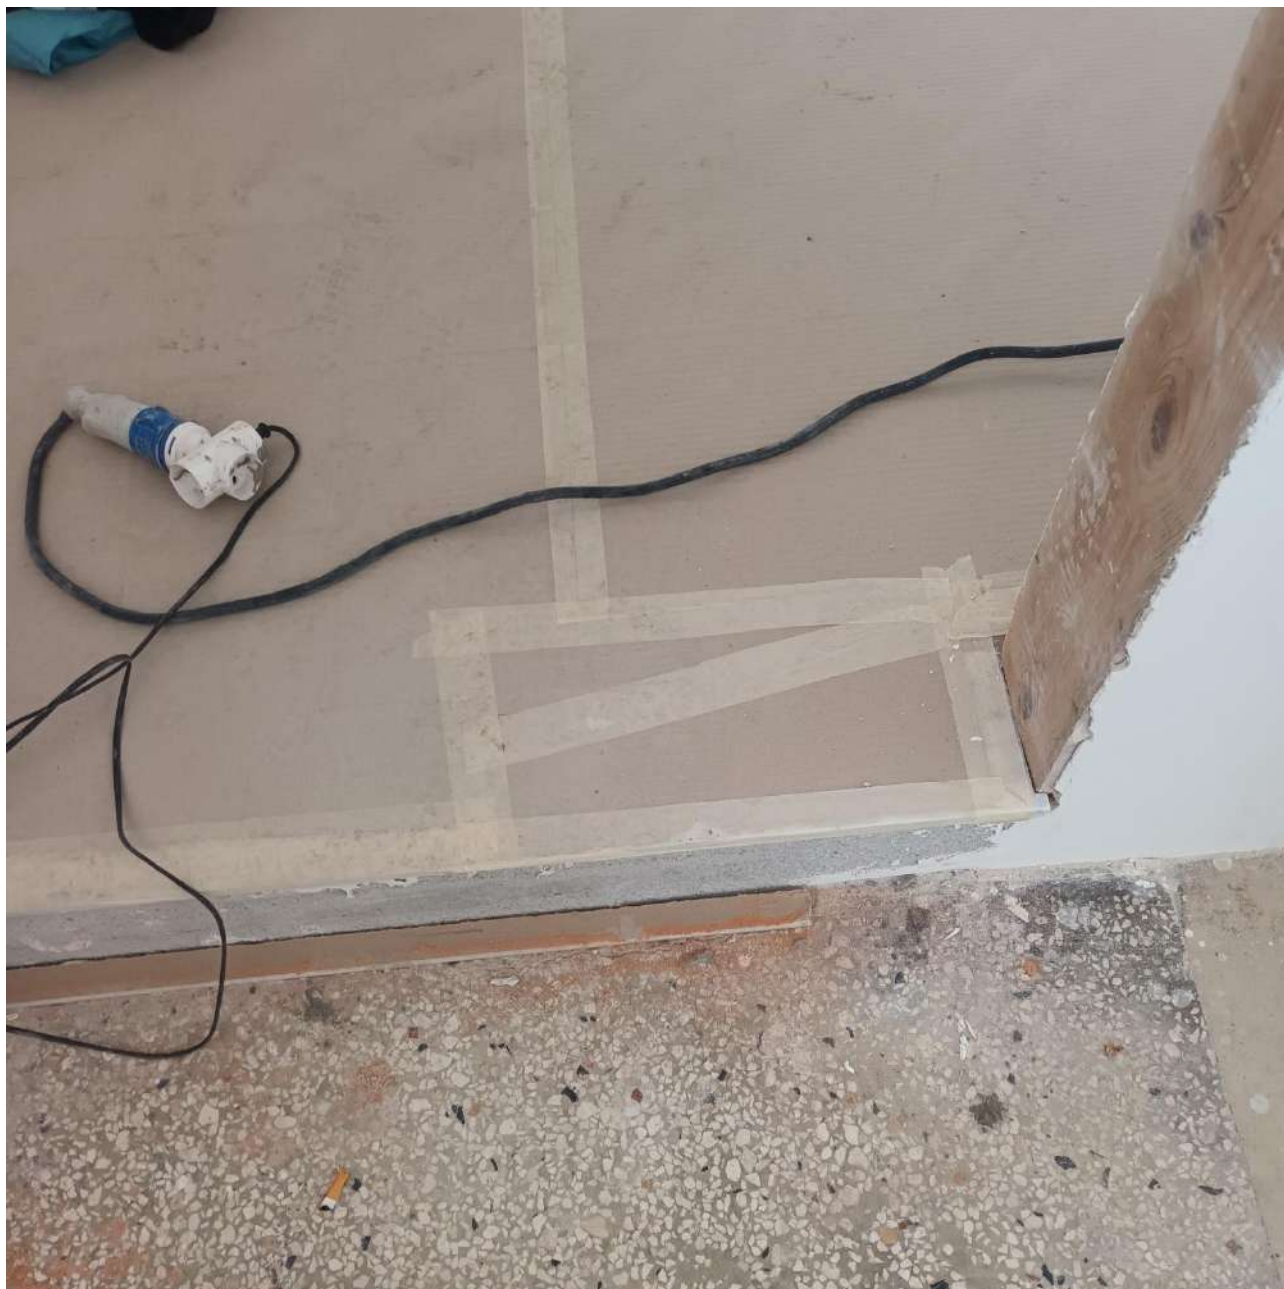
### C34 – Gradino all'interno della futura area comfort

Immagine che mostra il gradino visto a salire, ovvero dando le spalle alla scala che sale dal Chiostro piccolo

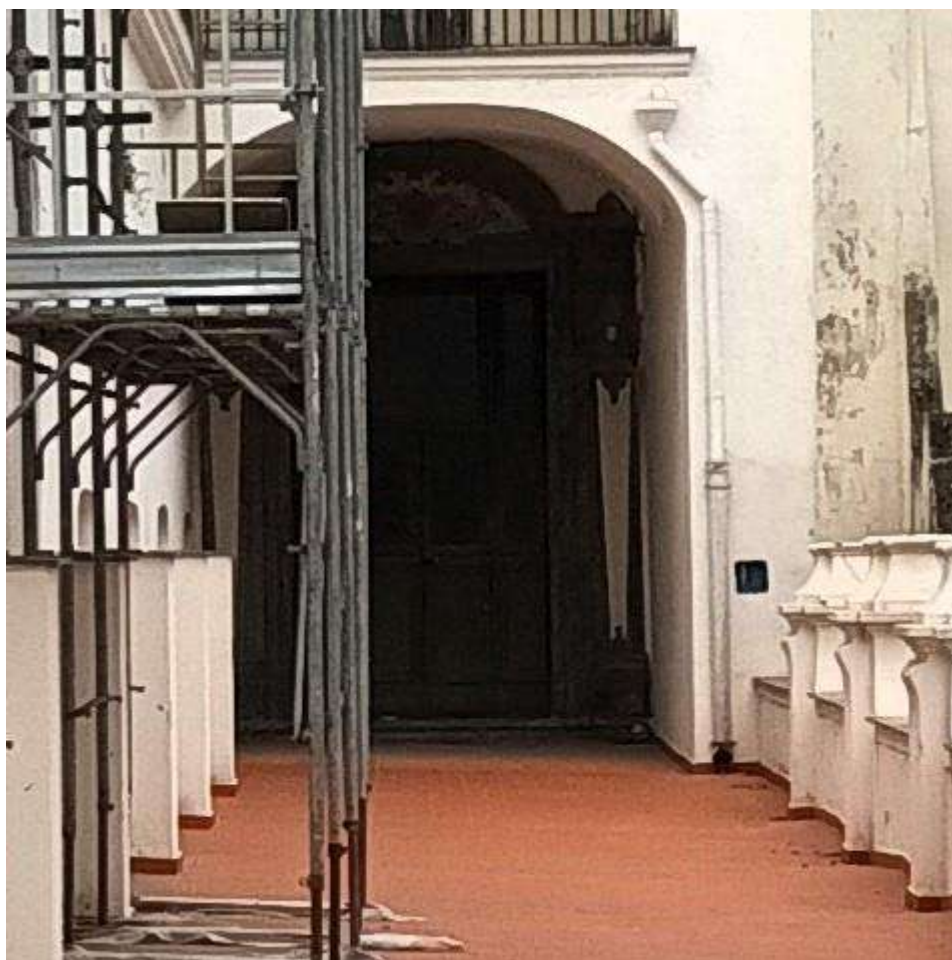
C35 – Gradino sulla porta che dal corridoio dove attualmente si trovano gli uffici permette di uscire sul camminamento esterno lungo il lato del Chiostro grande che divide questo dal Chiostro piccolo

Immagine che mostra il gradino in corrispondenza della porta sul fondo del camminamento esterno, visto dall'ala di via Duomo

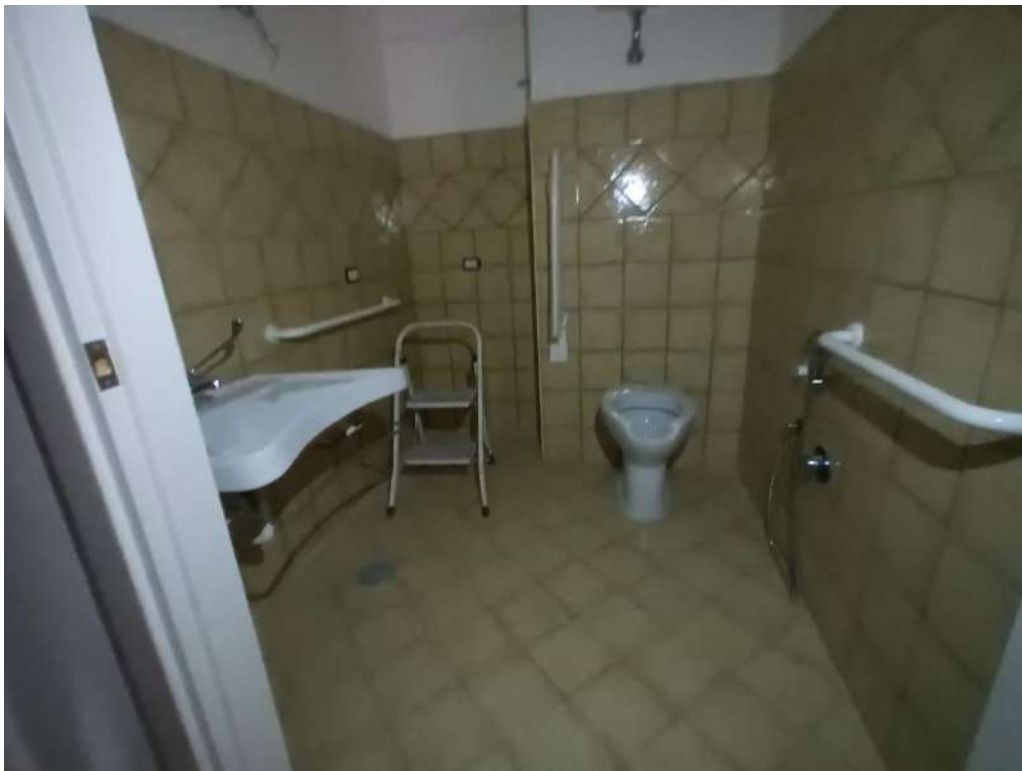
#### SI2 – Servizio igienico riservato a persone con disabilità nella Sala H

Immagine che mostra il servizio igienico visto dalla porta, con visibili i maniglioni, il lavabo sospeso e, frontale alla porta, il wc

- Servizio per uomini e donne.
- Distanza del maniglione laterale al sanitario superiore a 40 cm dall'asse del WC (46 cm).
- Distanza del bordo anteriore del sanitario da parete retrostante inferiore a 75 o superiore ad 80 cm (66 cm).
- Assenza di gancio appendiabiti.
- Maniglioni presenti ma mal posizionati (lato sinistro troppo distante dal sanitario).

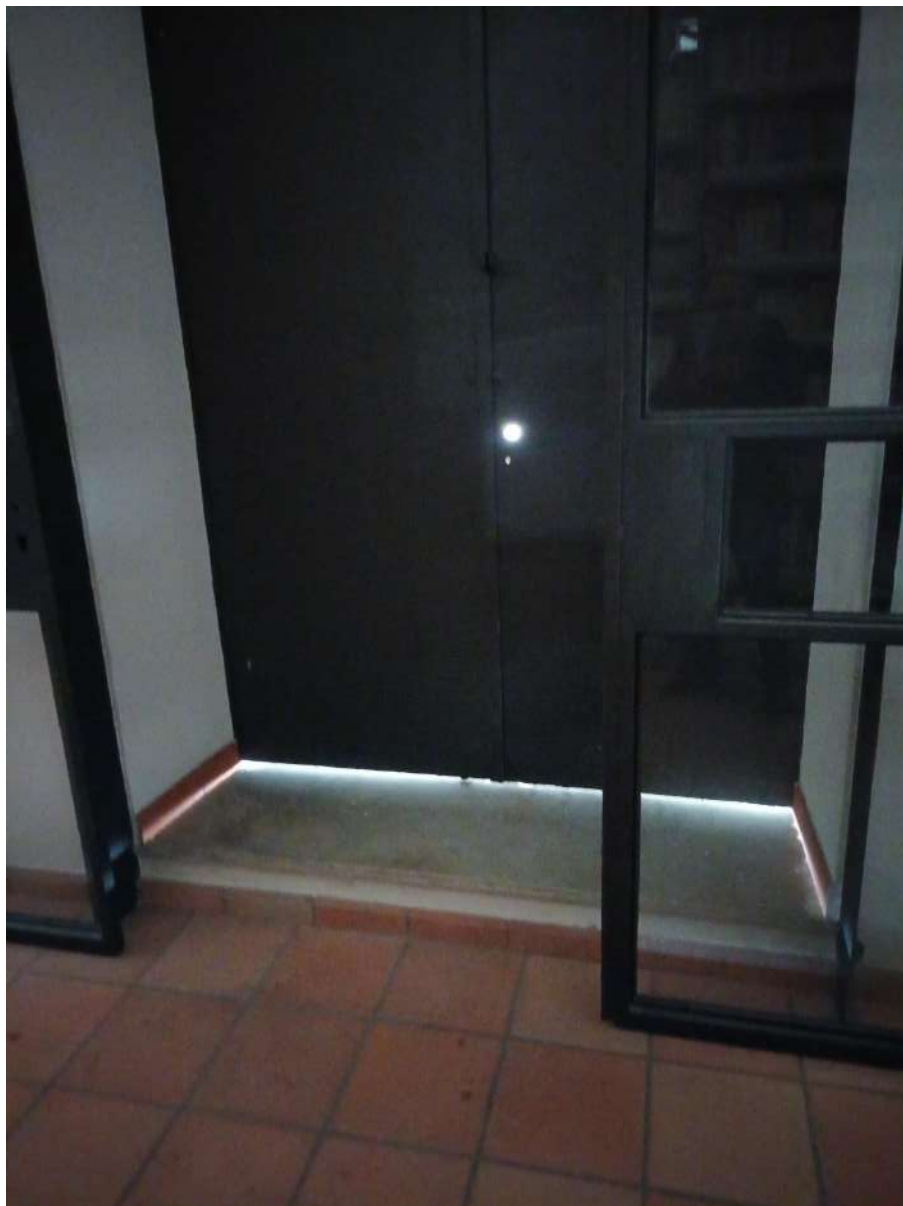
### C36 – Gradino sull'uscita dalla Sala H verso il terrazzo

Immagine che mostra il gradino e, sullo sfondo, chiuso, il portone in ferro da cui si accede al terrazzo
